ESTUDIO Y PROYECTO DE CONSERVACIÓN-RESTAURACIÓN DE LAS DECORACIONES MURALES DESCUBIERTAS EN LA PARROQUIA DE LEGARDA (ÁLAVA)

Carlos Venegas García

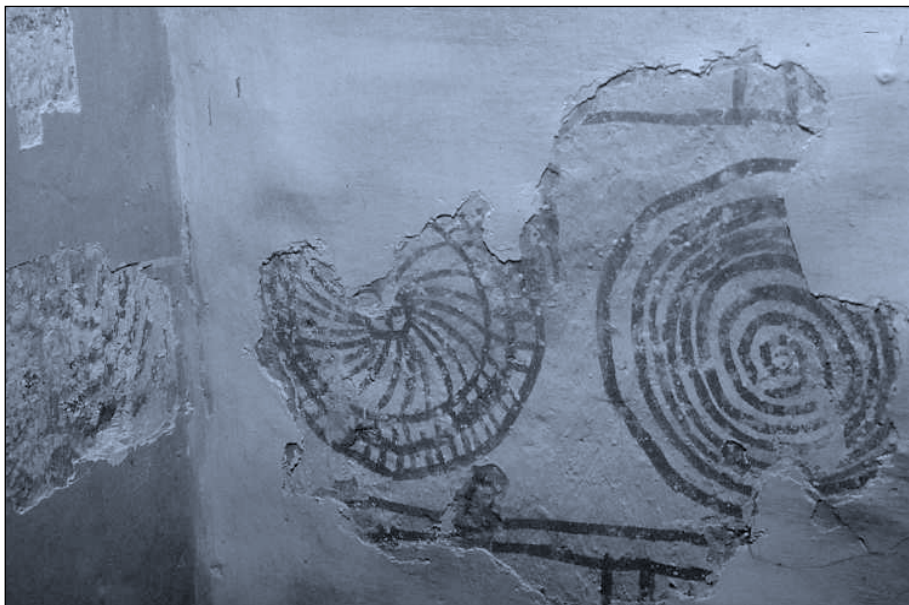
Imagen 1. (Foto: Ana Herranz López.)

en forma de V. En el muro norte del tramo de la nave correspondiente a la entrada hay una franja de 35 cm de ancho con circunferencias en las que se alternan motivos en espiral y radios ondulados. El número de discos, catorce aproximadamente, no se aprecia con exactitud debido a la existencia de grandes lagunas (Imagen 1).

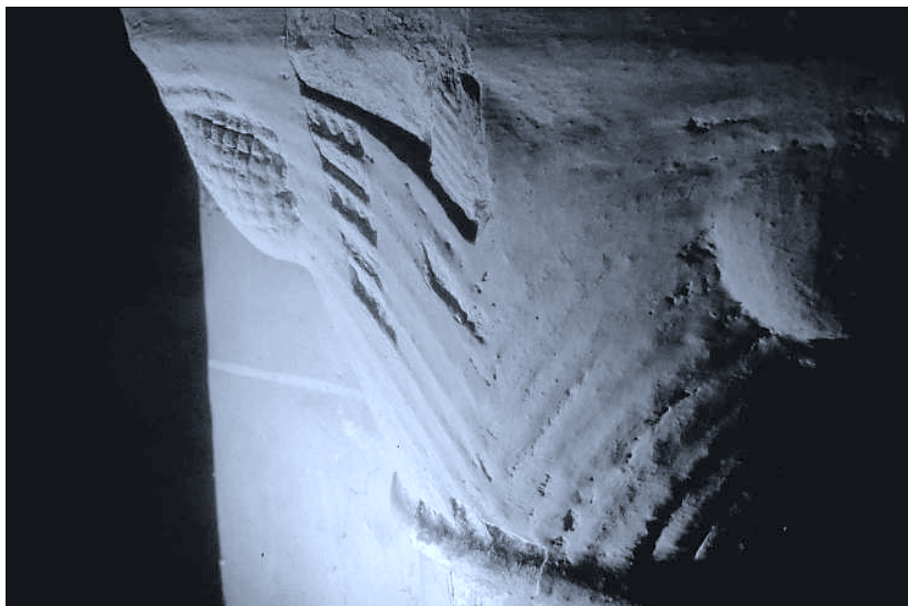
Imagen 2. (Foto: Ana Herranz López.)

En el paramento sur, junto a la zona de la puerta de acceso aparece una franja central con grandes dientes de sierra enmarcada por dos bandas de dientes de sierra más pequeños y otra banda con líneas curvas. En un ángulo de este conjunto, que parece seguir un recorrido o dibujar un espacio en la actualidad no definido (tal vez una escalera), se observa un disco radiado semejante a los de la pared de enfrente. Todo ello dibujado con líneas de diferente grosor, de color rojizo sobre el fondo claro del mortero. Los capiteles de las columnas que separan los dos tramos de la nave estaban recubiertos por una gruesa capa de encalado que ocultaba su minuciosa talla, dándoles una apariencia informe. Bajo el encalado aparecieron motivos vegetales con una espiga central y dos piñas laterales cuya parte incisa estaba remarcada en color rojizo (Imagen 2).

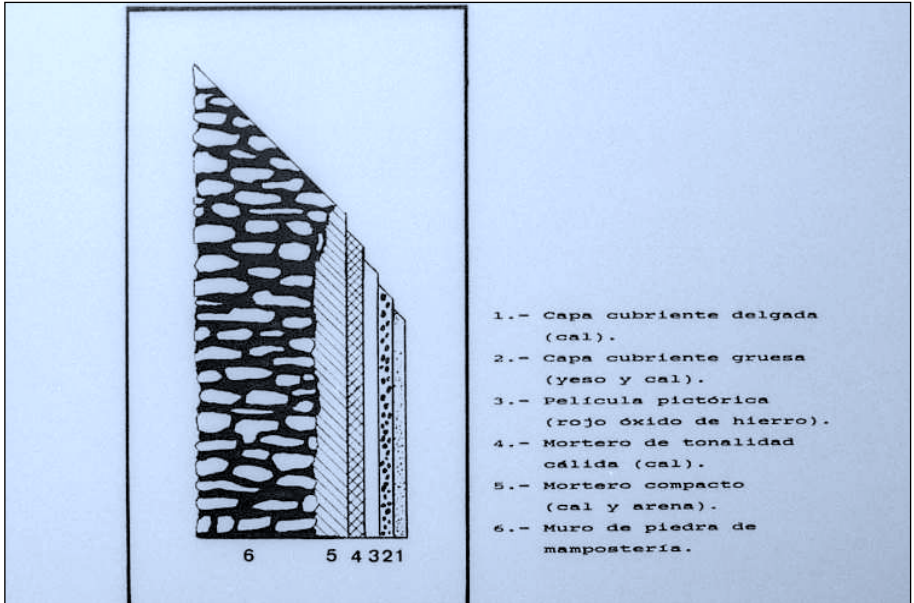
Imagen 3. (Ana Herranz López.)

(Imagen 3). Los muros están contruidos con piedra de mampostería y sillería de color gris oscuro, propia de la zona. En cuanto a los morteros, aunque hay numerosas variaciones, en el conjunto aparecen dos estratos: el primero y más grueso está formado por alta proporción de cal (70% de calcita) y menor de arena (30% de cuarzo)¹ (Imagen 4); el segundo estrato, el que sirve de fondo a las pinturas murales, está constituido sólo por cal.
