Cuadro de Santa Ana. Convento de Santa Ana de Oñate, Gipuzkoa

(Informe de conservación y restauración de la pintura sobre lienzo de Santa Ana, la Virgen y el Niño)

Martiarena, Xabier

ARTELEKU¹. Diputación Foral de Gipuzkoa

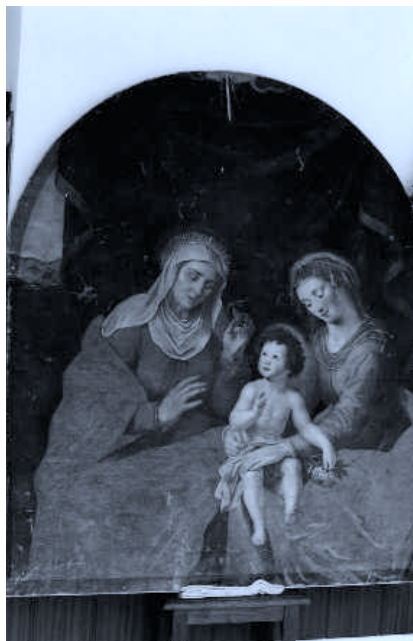
Foto 3. Estado del cuadro antes de su restauración

El cuadro de medidas rectangulares se cierra en su parte superior en arco o semicírculo. Esta forma se debe a que sufrió un corte para adaptarlo a un emplazamiento diferente del inicial. También sus bordes han sido recortados, aunque se ha respetado la pintura original, que en la actualidad llega hasta el mismo límite de la tela. La parte inferior del cuadro muestra un corte longitudinal irregular que ha eliminado parte de la pintura, aunque pensamos

que ha sido mínimo, dadas las proporciones del mismo (Foto3).

El cuadro al llegar al taller de Arteleku, Servicio de Restauración de la Diputación Foral de Gipuzkoa, presentaba deformaciones, ondas en la tela y gran cantidad de lagunas pictóricas.

La superficie del cuadro era irregular, formando ondas, a la vez que estaba destensado. También se podían observar por todo la capa pictórica pequeñas rayas longitudinales, algo angulosas y en forma de crestas, producidas por golpes o rasponazos realizados por detras del cuadro.

La capa pictórica presentaba gran cantidad de "saltados" o pérdidas de pintura que dejaban ver en unos casos la tela del soporte y en otros la preparación.

La idea fue devolver al cuadro sus medidas originales, ya que el corte alteraba las proporciones del mismo y su percepción global, y en segundo lugar, recuperar la textura superficial de la capa pictórica, eliminando los craquelados más peligrosos y las deformaciones.

Para recuperar las dimensiones originales fue necesario reinjertar dos piezas de tela en los ángulos superiores y crear un soporte nuevo, para ello se utilizó la técnica de reentelado tradicional a la gacha.

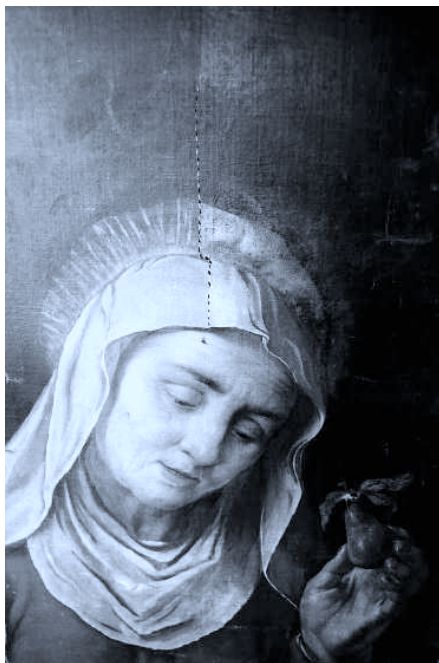
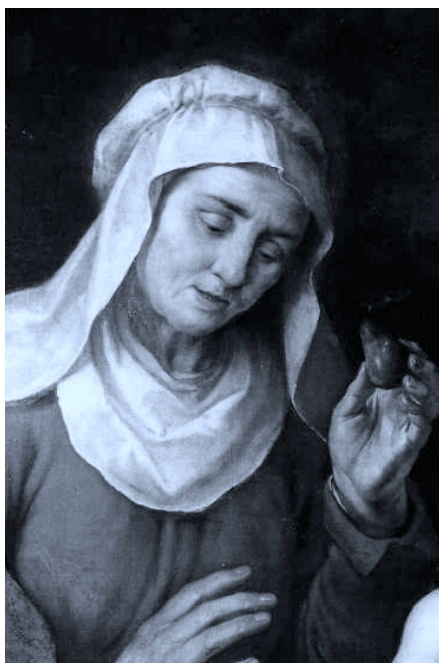
Foto 4. En proceso de eliminación del repinte (izq.) y resultado final

Un repinte grisáceo cubría zonas muy concretas: el tocado de Santa Ana (todo él) (Foto 4), paño de pureza del niño, aureolas de Santa Ana y de la Virgen, unas nubes y rayos dibujados en el centro superior del cuadro aludiendo a una supuesta presencia del Espíritu Santo, lugar en el que había sido añadido un pequeño injerto de tela. Retoques delimitados a pequeñas pinceladas o ayudas para resaltar ciertos elementos, como: los pliegues inferiores del manto de la Virgen, creación de nuevas hojas en la pera y retoques en la rosa.

Las radiografías y los rayos ultravioletas nos informaron sobre aspectos muy interesantes sobre el proceso de ejecución del cuadro. Los rayos ultravioletas dejaban ver claro que el áura de Santa Ana y su tocado estaban repintados. Las radiografías nos demostraron que bajo los rayos del aura se ocultaba la parte posterior del tocado y que en ambas mujeres los rayos no aparecían.

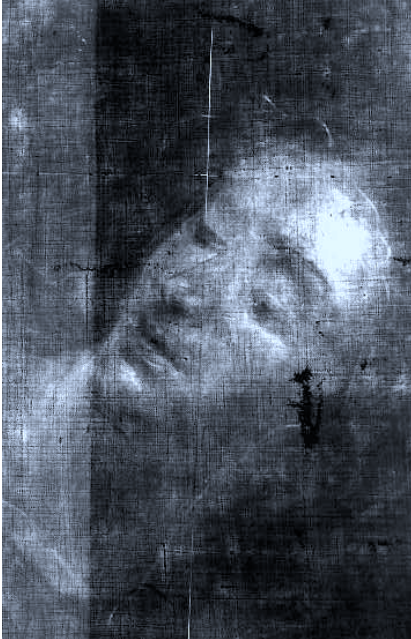
Foto 5. Radiografía de la cabeza

La inclinación del rostro de la Virgen y la mirada había sido modificada, como puede verse en la radiografía (Foto 5). Así en un primer momento los ojos estaban más abiertos, actualmente, están más entornados, casi cerrados y el rostro menos inclinado.

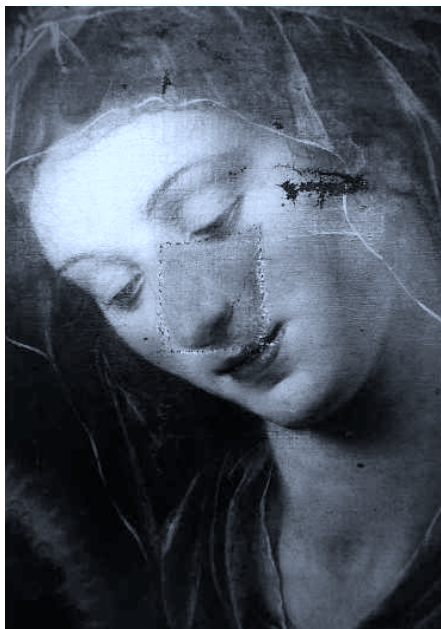
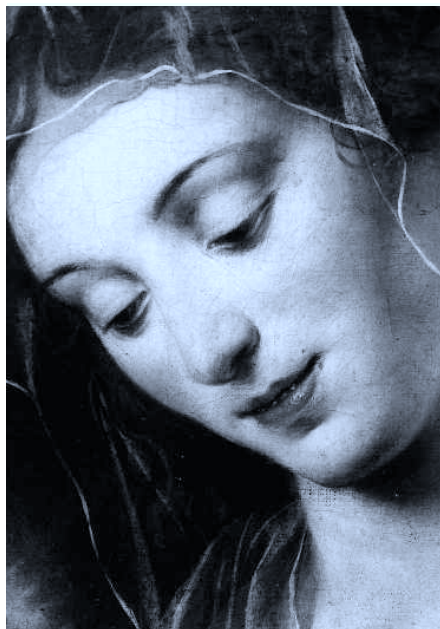
Foto 6. En proceso de limpieza y una vez restaurado

Después de realizar un test de limpieza se vio que la carnación de Santa Ana (albayalde y bermellón); la de la Virgen (albayalde, algo de bermellón y laca roja) y parte de los vestidos se limpiaban fácilmente con agua, alcohol y gotas de amoníaco, pero no el resto (Foto 6).

Para eliminar el barniz que cubría el fondo o cortina y el cielo se utilizó una fórmula elaborada en el laboratorio. Esta se escogió después de realizar diferentes pruebas como la más débil con resultados positivos. La fórmula consta de agua e hidróxido de sodio (un litro

de agua desionizada más doce granos de hidróxido sódico), neutralizada con agua desionizada y luego con diclorometano, formiato de etilo y ácido fórmico. (50/50/2)⁶.

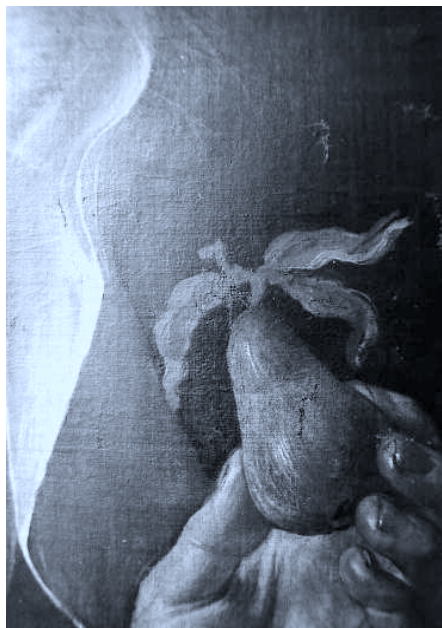
Foto 7. Antes y después de la eliminación del repinte

Existían unos repintes muy puntualizados que habían modificado aspectos del cuadro señalados anteriormente (Foto 7). El color gris del repinte estaba compuesto con aglutinante proteico y algo de aceite e incluía entre sus pigmentos: albayalde, algo de calcita, bermellón e índigo, éste último alterado por la fotocomposición, como lo explica el informe analítico⁷.

Su eliminación fue tarea muy difícil, dado su grosor y dureza, para ello se realizó una "pappetta" con carboxil-metil-celulosa dimetil formamida y acetato de amilo (50/50), que se dejaba actuar por un espacio de diez minutos. Una vez ablandado el repinte, se actuaba con el bisturí y se ayudaba con dimetil y tolueno en las zonas más resistentes y con isopropílico y tolueno en las zonas más blandas, eliminando los restos con esencia de trementina.

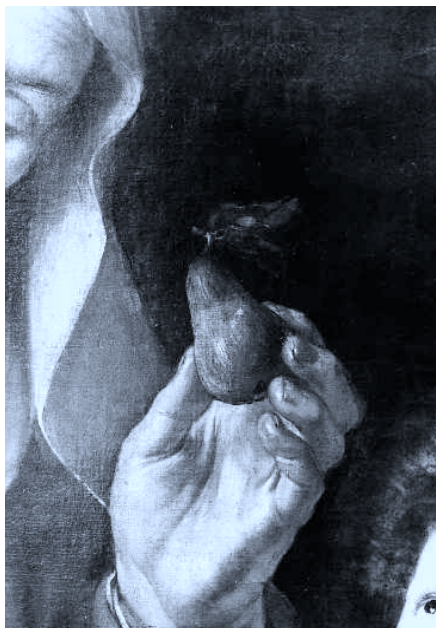
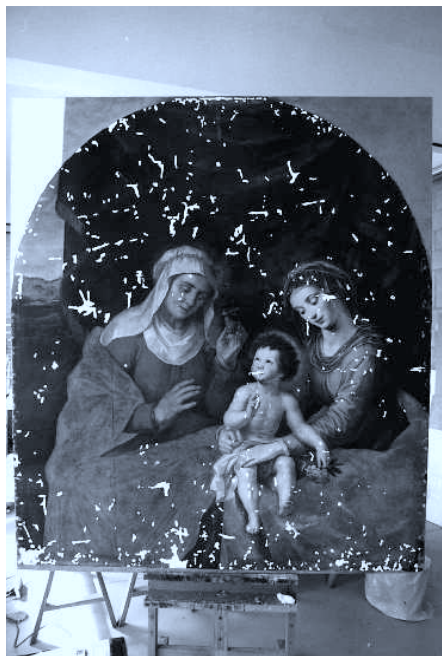
Foto 8. Estucado de las telas injertadas y lagunas

El cuadro al inicio presentaba una gran cantidad de lagunas que dejaban ver el soporte. Gran parte de ellas se estucaron con una preparación de sulfato de cal bihidratado y cola animal.

En la parte superior se injertaron dos piezas de lino lavadas, siguiendo la trama de la tela, que fueron estucadas con estuco coloreado (color tierra rojiza), siguiendo el color de la preparación original, realizada con albayalde, creta y tierra (Foto 8).

La intención era diferenciar ésta zona del resto de la pintura original y no realizar ninguna intervención cromática en dichos puntos.
