LA FORJA ARTISTICA EN LAS ENCARTACIONES
3.^a PARTE. VALLES DE CARRANZA Y GORDEJUELA (VIZCAYA)

JUAN DE AMESTI

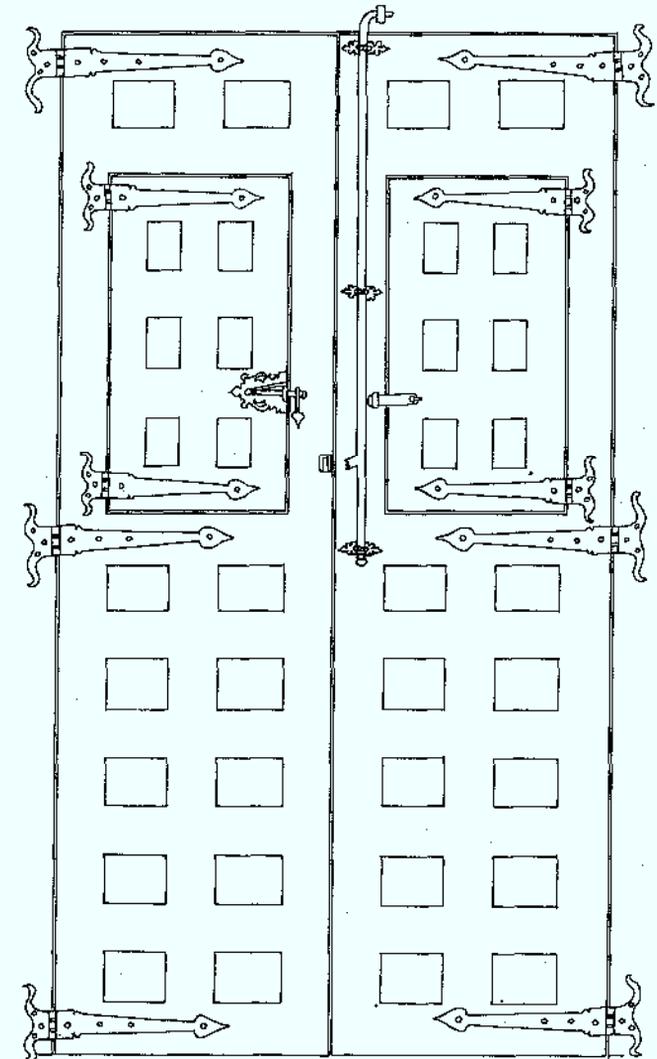
Fig. 12

VISTA INTERIOR DE LAS PUERTAS
DEL BALCON -FACHADA PRINCIPAL

La parte fija de las bisagras va clavada en el marco y puede tener o no forma de anca de rana, siendo ésta bastante común. (Fig. 12).

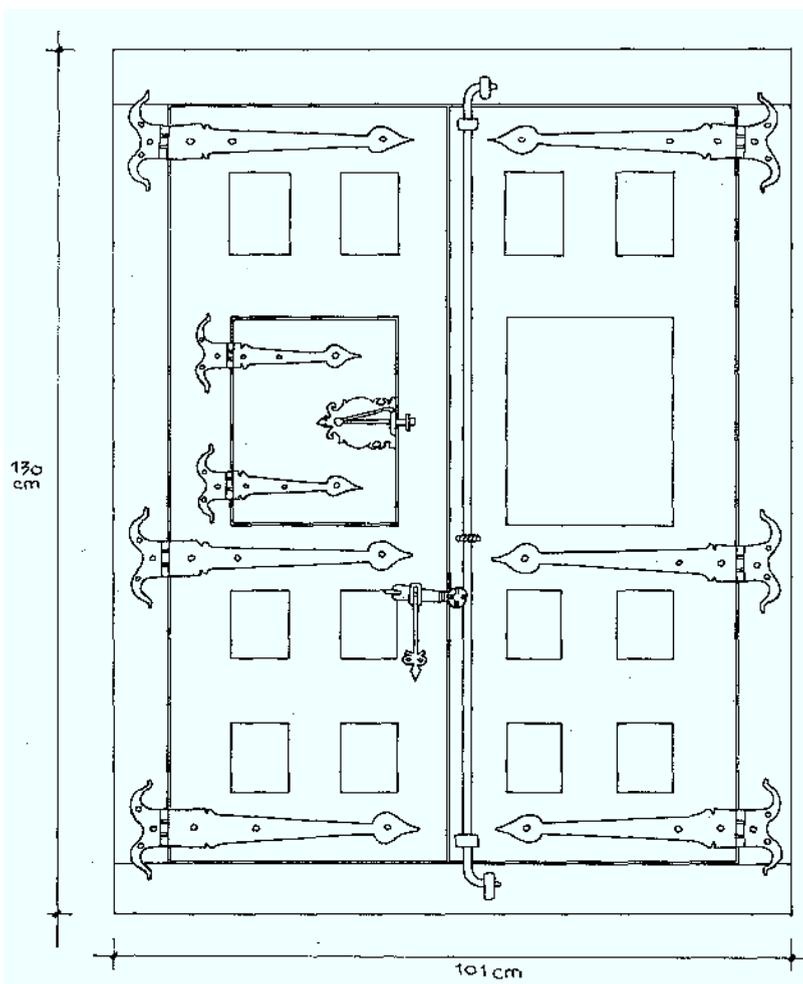
Fig. 14

VISTA INTERIOR DE VENTANA "A"
FACHADA PRINCIPAL

otras dos por cada hoja de contraventana (Fig. 367). El cierre de la ventana es con falleba (Fig. 14) ó con pasadores (Fig. 169) y el de la contraventana por medio de tarabillas (Fig. 370), de aldabillas (algunas de éstas con muelle) (Fig. 17), de falleba (Fig. 14) y por último mediante pasadores (Fig. 169 y 367).

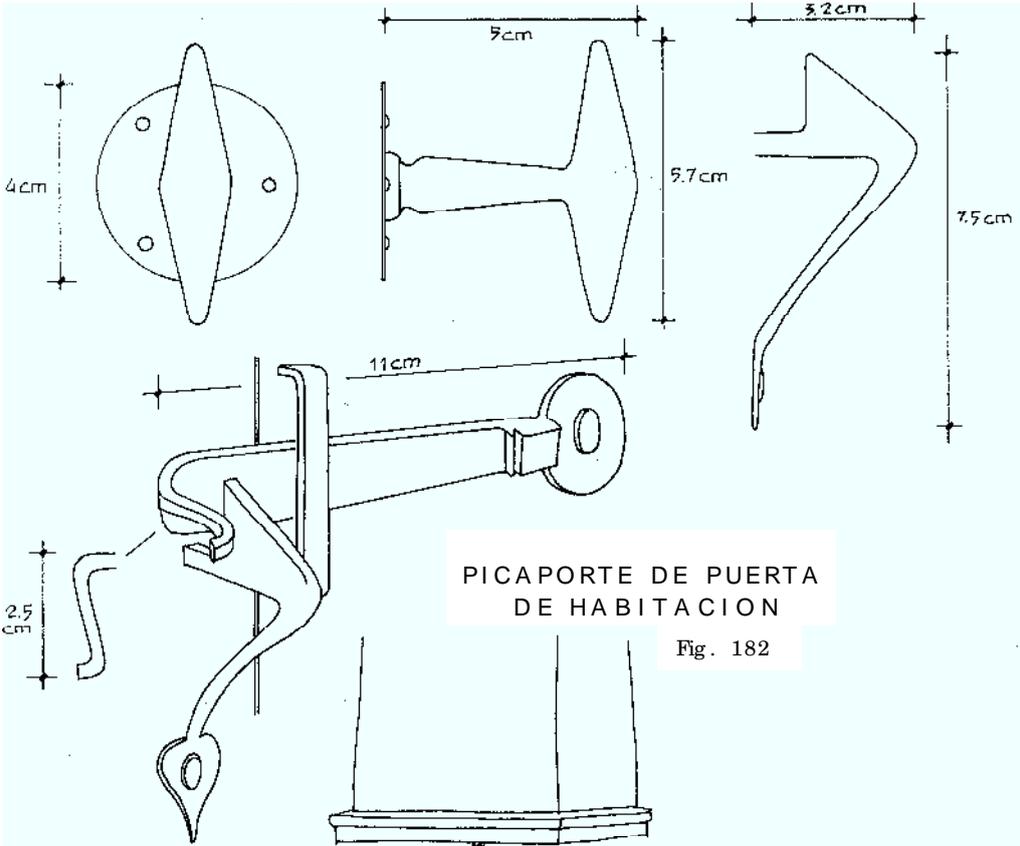
Fig. 182

PICAPORTE DE PUERTA
DE HABITACION

En el S. XIX desaparece el crisquete como pieza de cierre, siendo sustituido éste por el picaporte (Fig. 182).

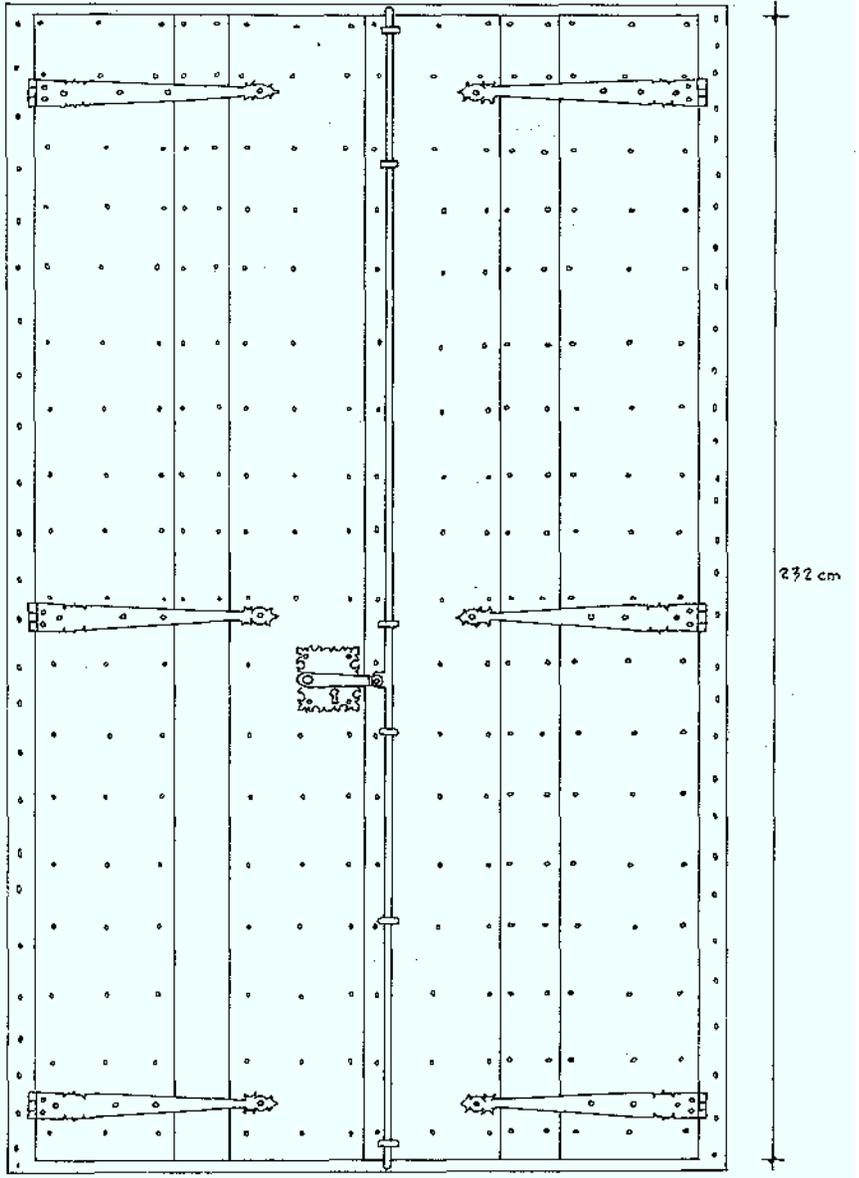
Fig. 243

ARMARIO BLINDADO

Para finalizar este trabajo, debo mencionar como pieza única, el armario de madera chapeado que se encuentra en la sacristía de la iglesia de San Juan de Molinar en el Valle de Gordejuela. Este armario tiene su cierre por medio de falleba con cerradura. La cubierta de chapa está pintada simulando molduras y cajones propios de un armario del S. XVIII (Fig. 243). Protege a este armario una puerta de reja (Fig. 240) de dos hojas cuyo cierre es también por medio de falleba y cerradura.

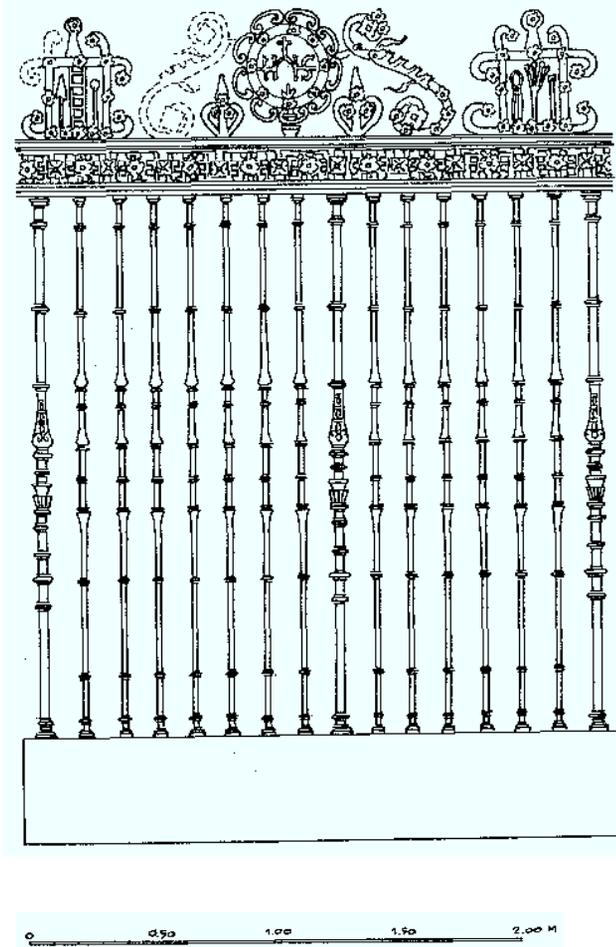
Fig. 251

REJA DEL BAPTISTERIO

Esta reja cierra sólo por un lado el Baptisterio (Fig. 248). está formada por un cuerpo de barrotes sobre un zócalo de piedra, sobre éste un complicado friso y rematando la reja una peculiar crestería (Fig. 251). Sus barrotes son de triple pera. Tanto en sus extremos como en su centro, la reja se enriquece con barrote de considerable diámetro y rústicos cincelados (Fig. 253). Apoyado sobre este primer cuerpo, su recargado friso de clavos y bolutas (Fig. 255) sustenta la crestería, ésta está formada por un círculo central con el anagrama de IHS (Fig. 258). A ambos lados las clásicas S, tan usuales en las rejas. En los extremos se encuentran enmarcados motivos de la Pasión del Señor, ejecutados con tal precisión, que la tenaza y el martillo parecen de uso (Fig. 257). Esta reja, la menor de las estudiadas, quizá no fue ejecutada para el lugar en que se encuentra. Dos razones en las que me baso para hacer tal suposición son: La primera que el barrote que debiera estar centrado con la crestería no cabe materialmente debido a la curvatura del arco. Debo resaltar en esta reja, la variedad de clavos que la adornan (Fig. 250). Las S que forman parte de la crestería son de un claro carácter renacentista (Fig. 259). Esta reja, aunque incompleta está en buen estado. Junto a la reja comentada anteriormente y cerrando el Baptisterio se encuentra una reja moderna, apreciándose en la piedra cajeras que denotan la existencia de una anterior.

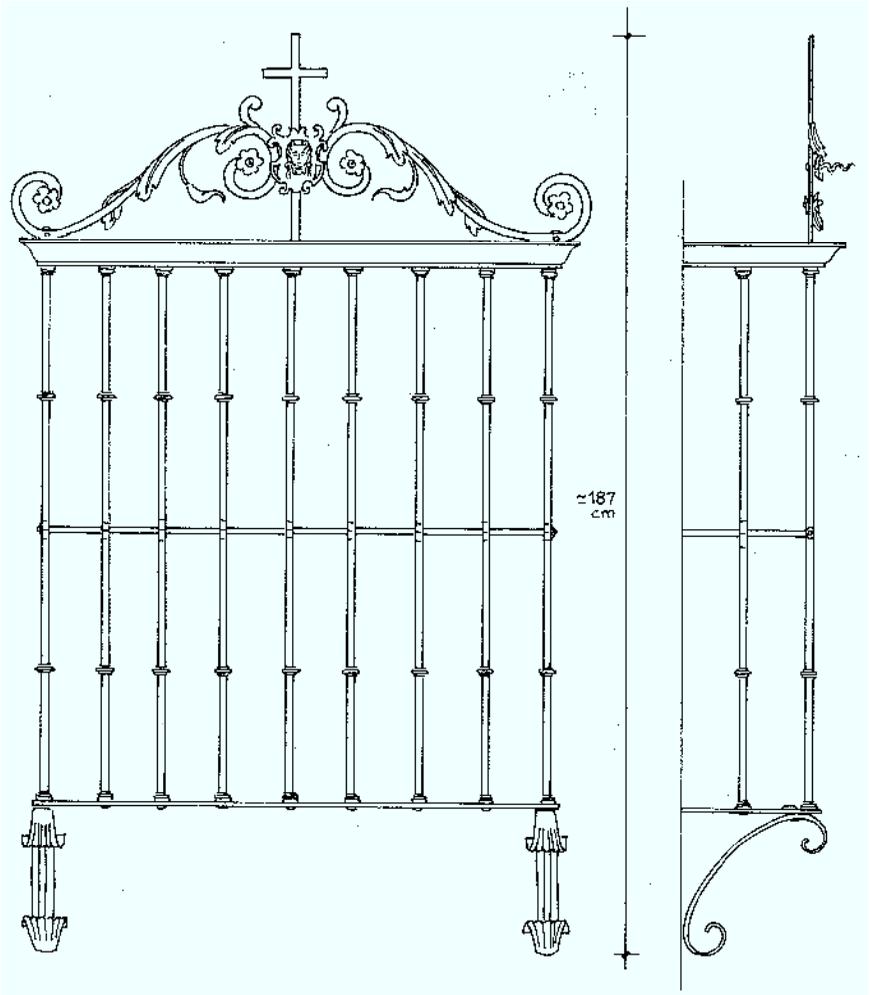
Fig. 352

REJA

Las rejas de ventana quedan dentro del hueco de la misma. Citaremos como excepción, la reja del Solar de Zubiete y las de la Torre y Oxirando en el Valle de Gordejuela. Estas últimas son renacentistas con una buena cestería de S con motivos vegetales en chapa repujada (Fig. 352).

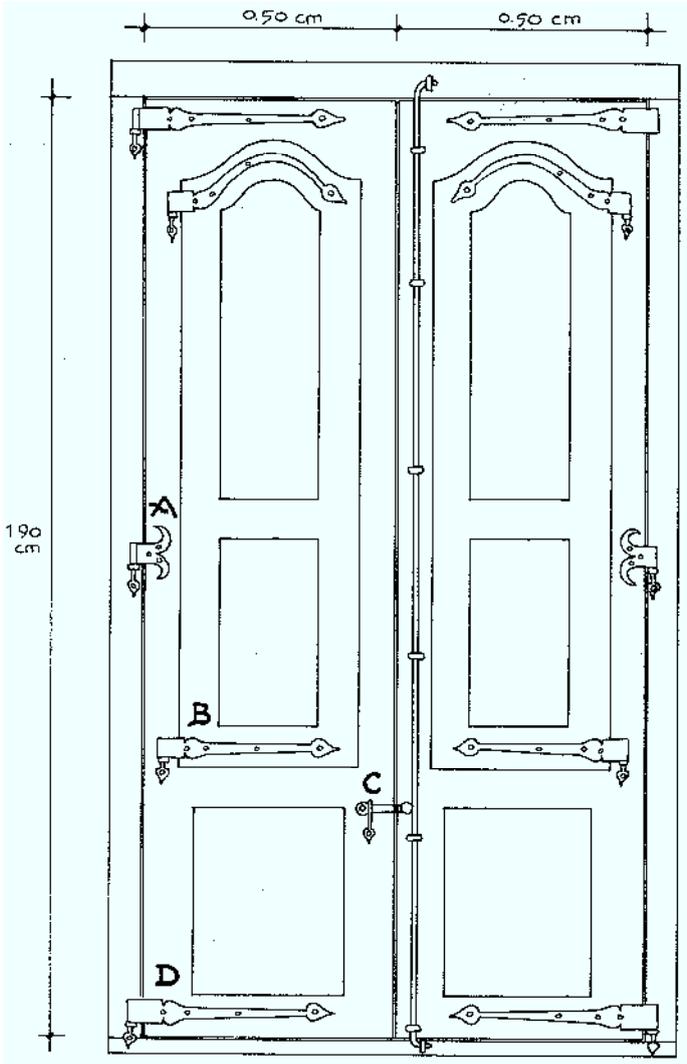
Fig. 358

PUERTAS DE BALCON CON SUS HERRAJES
VISTA INTERIOR

Veamos qué tipos de herrajes se utilizan en cada caso. En primer lugar en las puertas de balcón, que eran siempre de dos hojas, se colocaban para permitir su giro tres bisagras, siendo largas la inferior y superior y corta la de media altura por estar a nivel de las ventanas de la puerta. Generalmente la forma de estas bisagras era de anca de rana o similar (Fig. 358 y 404).

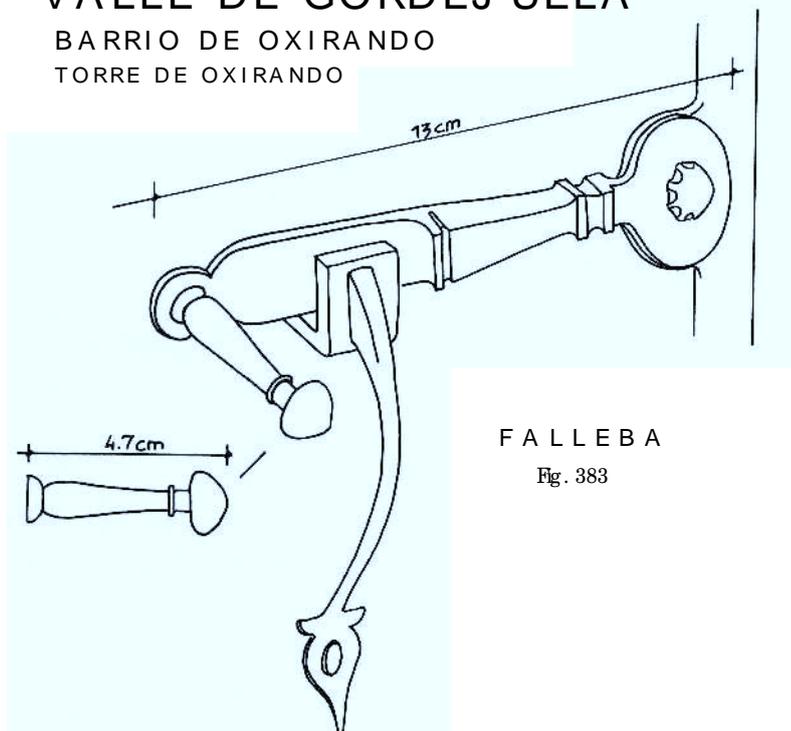
Fig. 383

FALLEBA

El cierre de las puertas es a base de falleba (Fig. 383). En el siglo XIX son muy comunes las manillas de fallebas con un pequeño pomo de fundición (?) de hierro maleable que va remachado a la manilla (Fig. 165). Manteándose el descanso de falleba de hierro forjado y cincelado (Fig. 166).

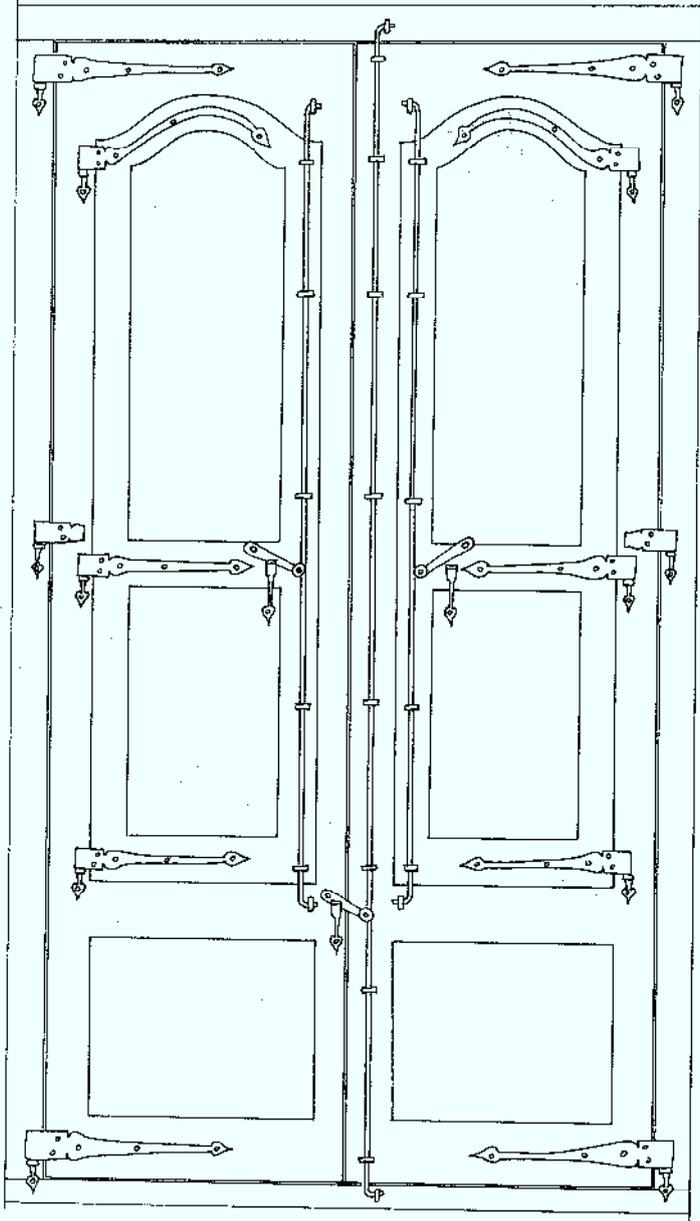
Fig. 404

PUERTA DE BALCON CON SUS HERRAJES - VISTA INTERIOR

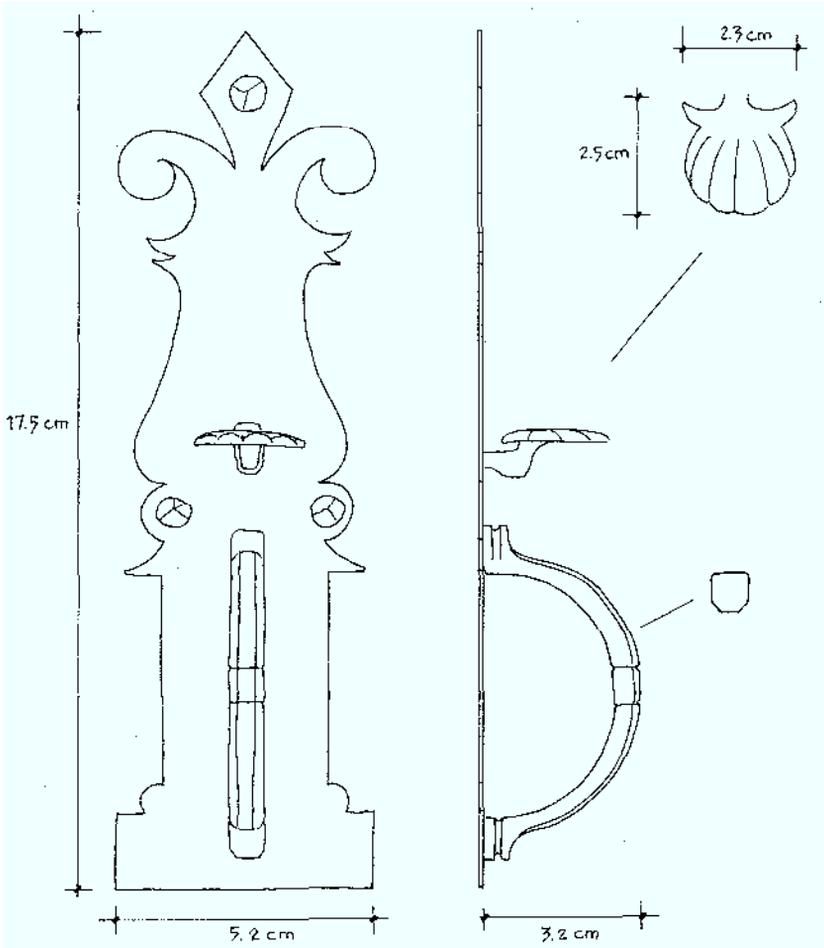
Fig. 413

CRISQUETE DE LA
PUERTA DE LA CAPILLA

En segundo lugar y respecto a las puertas interiores diremos que suelen tener dos bisagras y a veces tres. Son del mismo tipo que las de las puertas de balcón. Los cierres son a base de crisquete, pieza muy usual desde el S. XVI hasta el S. XVIII incluido. El crisquete está formado por tres piezas: el tirador, que a veces está cincelado; la pieza donde se acciona, generalmente con forma de concha; y el escudo, que puede ser de chapa recortada o calada, pero siempre de dibujo simétrico (Fig. 413 y 366).

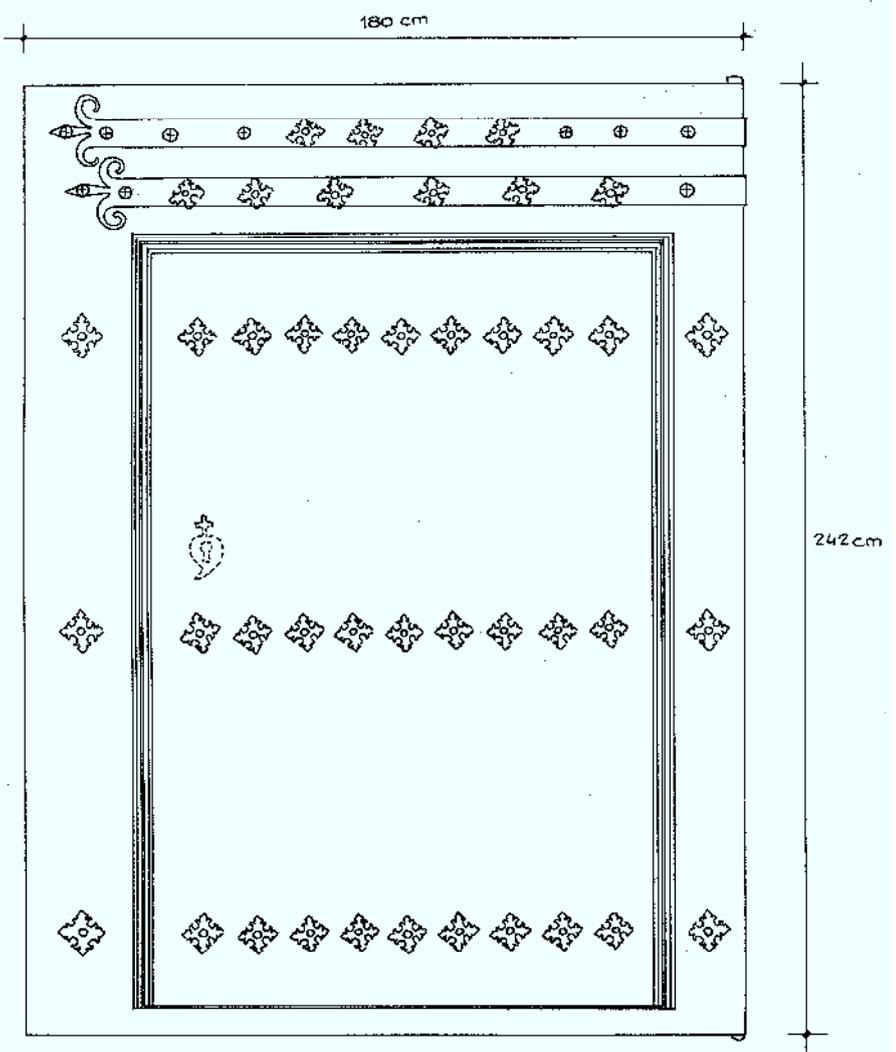
Fig. 435

PUERTA PRINCIPAL
VISTA EXTERIOR

Las puertas no presentan a penas variaciones respecto a las de los palacios, exceptuando sus dimensiones, siendo su herrería muy semejante. Un ejemplo claro de esta similitud se parecía en el Iglesia de San Esteban en el Valle de Gordejuela (Fig. 435).

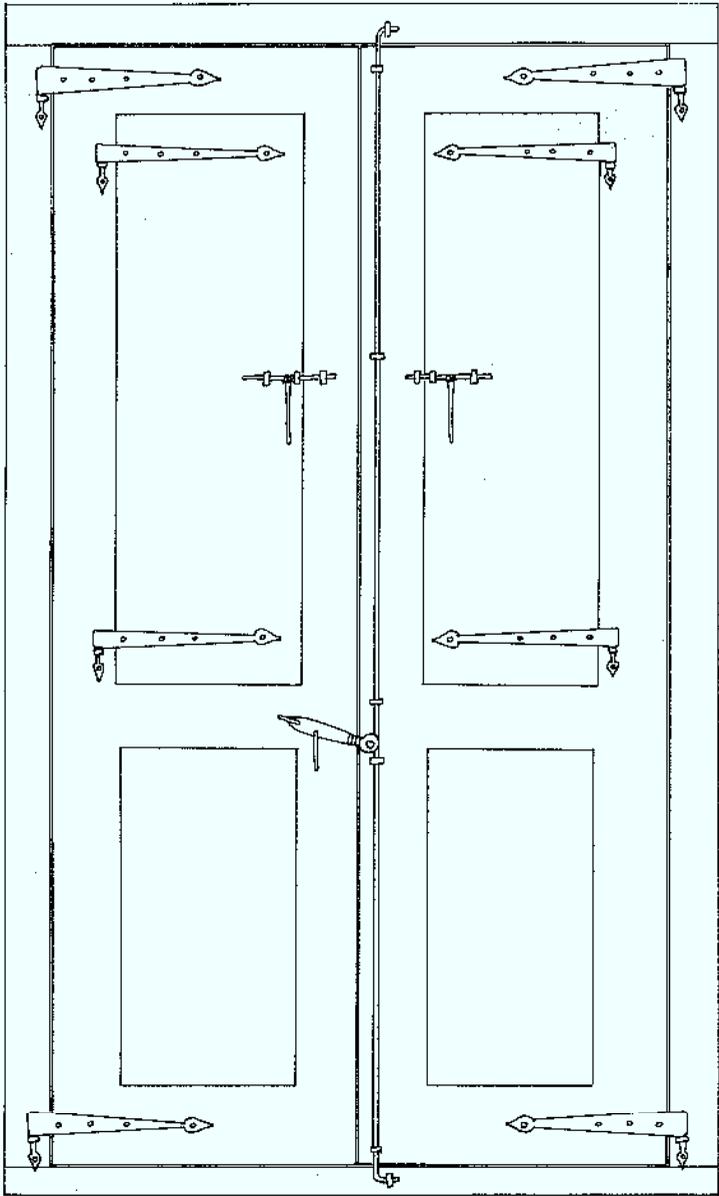
Fig. 466

PUERTAS DE BALCON A
ALTURA 1.70 ANCHURA 0.93

Naturalmente las ventanas de la puerta eran cubiertas por contraventanas interiores, las cuales disponían de dos pequeñas bisagras, una arriba y otra abajo, y quedaban cerradas por medio de fallebas (Fig. 404), pasadores (Fig. 377), aldabillas (Fig. 12) con o sin muelle, ó cerrojos (Fig. 466). En otras ocasiones se observa que las contraventanas giran sobre pernios y no sobre bisagras, lo cual tenía por finalidad el poder ser desmontadas (Fig. 466).
