**LA FORJA ARTISTICA EN LAS ENCARTACIONES
DE VIZCAYA (4.ª PARTE). VALLE DE TRUCIOS
Y VILLA DE LANESTOSA**

JUAN DE AMESTI MENDIZABAL

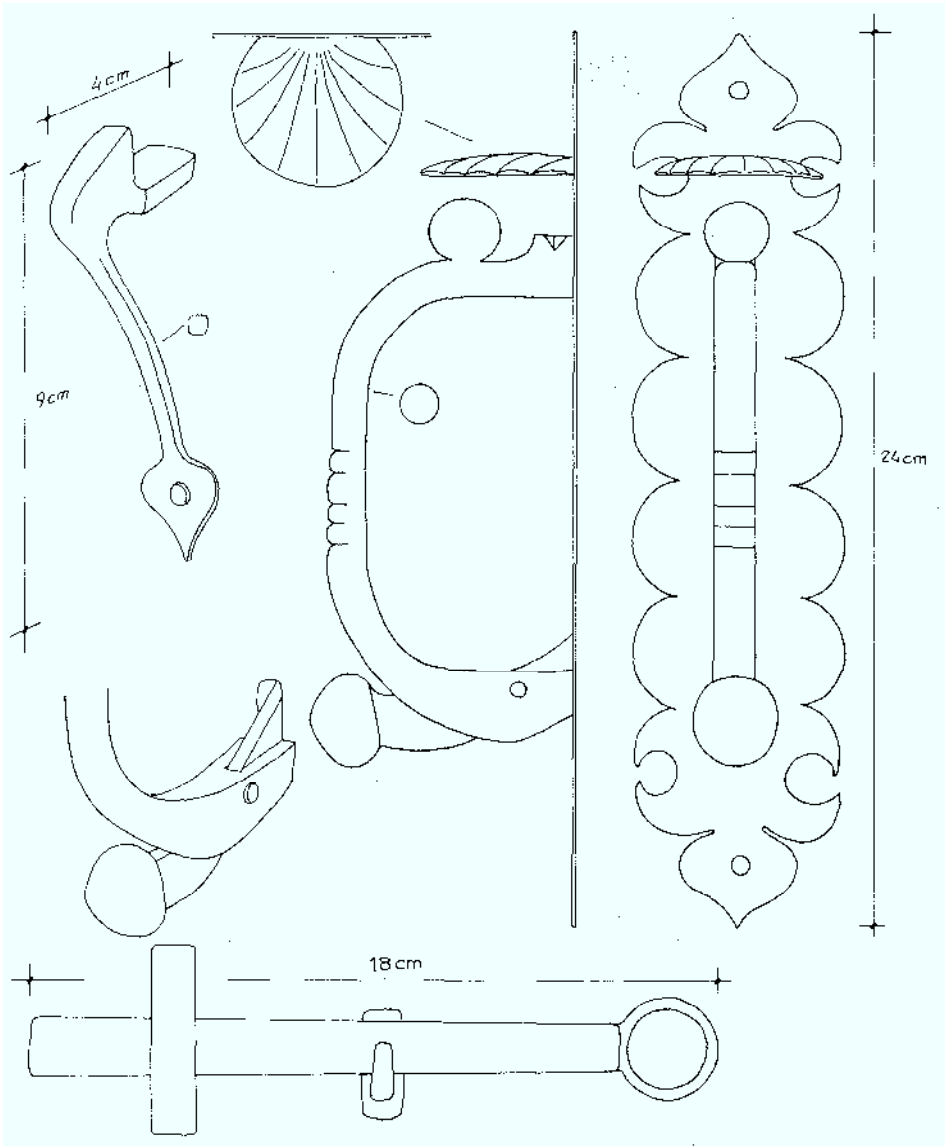
Fig. 10

CRISQUETE DE LA
PUERTA DE LA SALA

Los crisquettes de la zona estudiada podían funcionar mediante la pulsación habitual en la concha (Fig. 20) o por giro de ésta sobre un eje existente en la parte superior del tirador (Fig. 172) o mediante el giro de una palanca situada en la parte baja del tirador, permaneciendo fija la concha (Fig. 10).

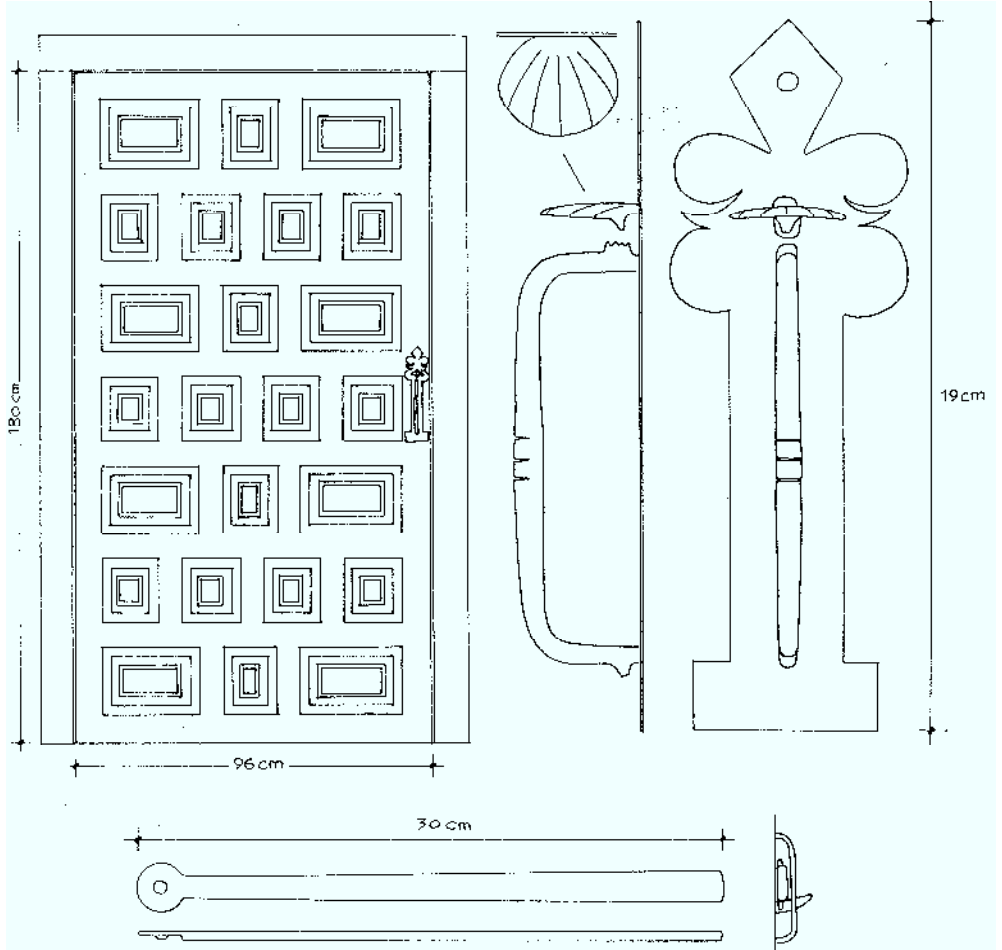
Fig. 20

PUERTA DE HABITACION
CON SU CRISQUETE

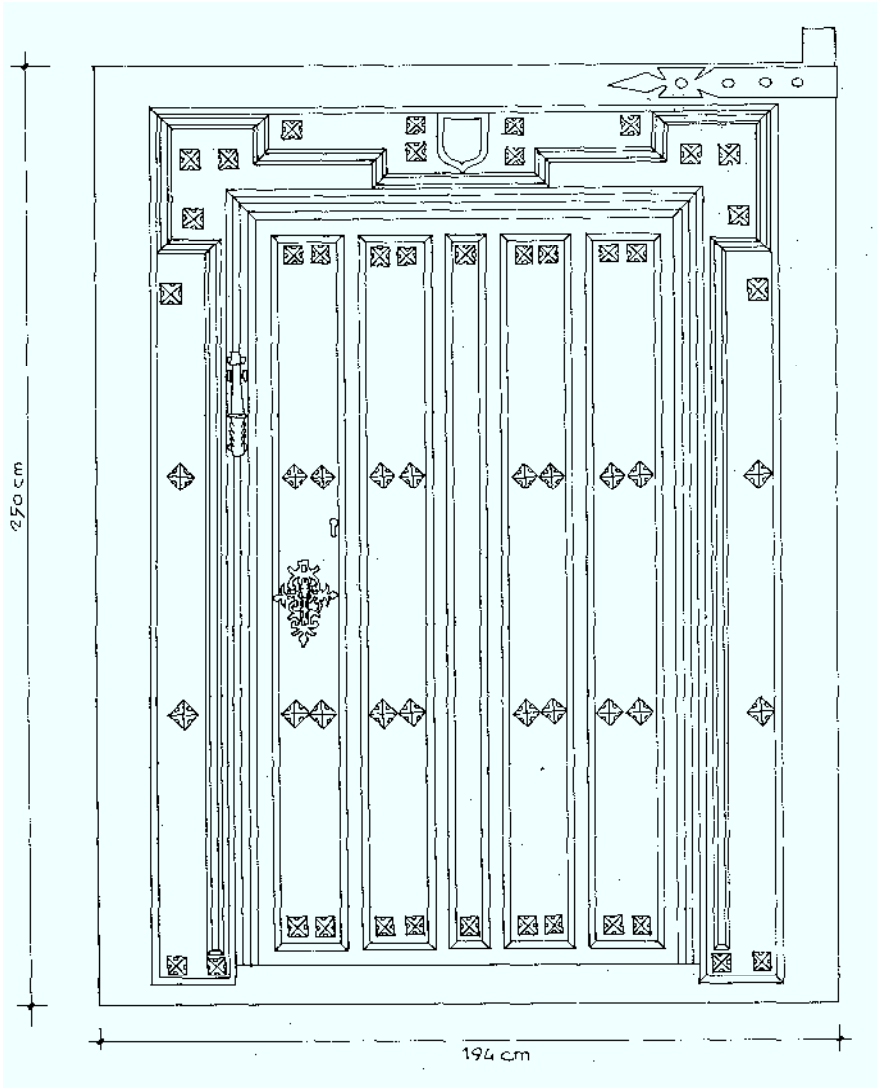
Fig. 56

HERRAJE DE LA PUERTA PRINCIPAL (VISTA EXTERIOR)

Las casas de cierta importancia contaban con una puerta grande, que se abría para que entrase el ganado y los carros, y encajada en ella existía otra más pequeña llamada de cancela utilizada para la entrada de personas (Fig. 56).

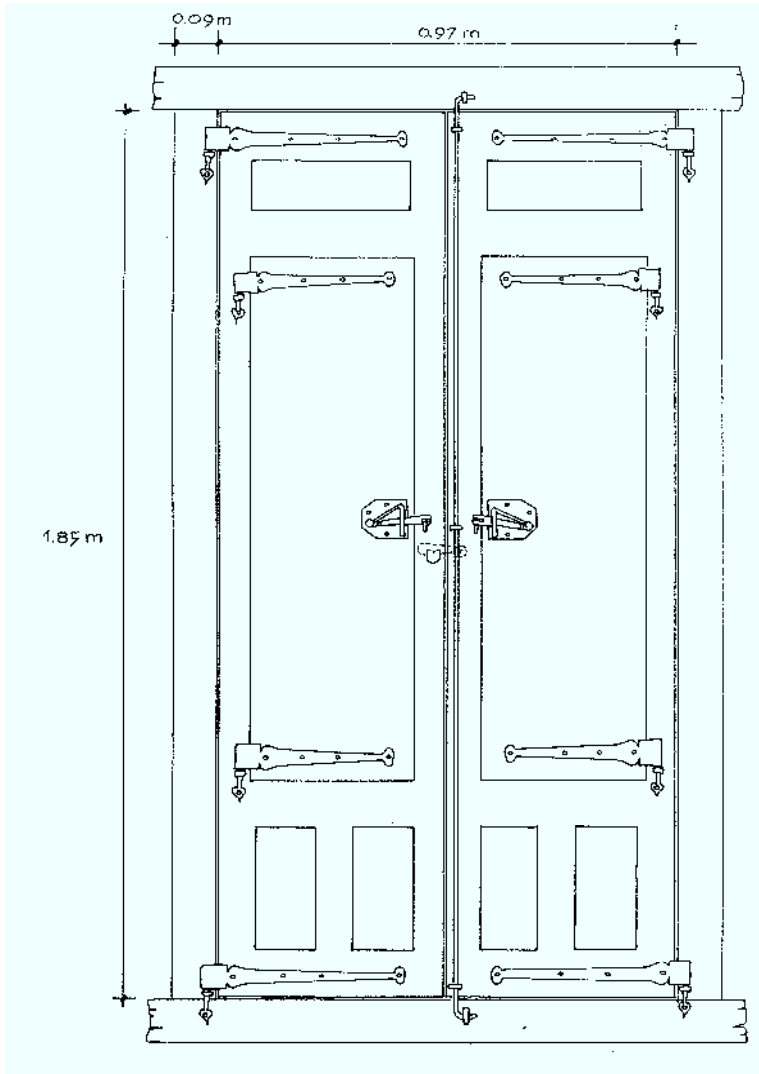
Fig. 104

PUERTA DE BALCON CON SU HERRAJE
VISTA INTERIOR

En otros casos se observa que las contraventanas giran sobre pernios y no sobre bisagras, lo cual tenía por finalidad el poder ser desmontadas (Fig. 104).

El cierre de las puertas es a base de pasadores y aldabillas (Fig. 190) o falleba (Fig. 104). En el S. XIX son muy comunes las manillas de falleba con un pequeño pomo de fundición de hierro maleable que va remachado a la manilla (Fig. 202), manteniéndose el descanso de falleba de hierro forjado y cincelado.

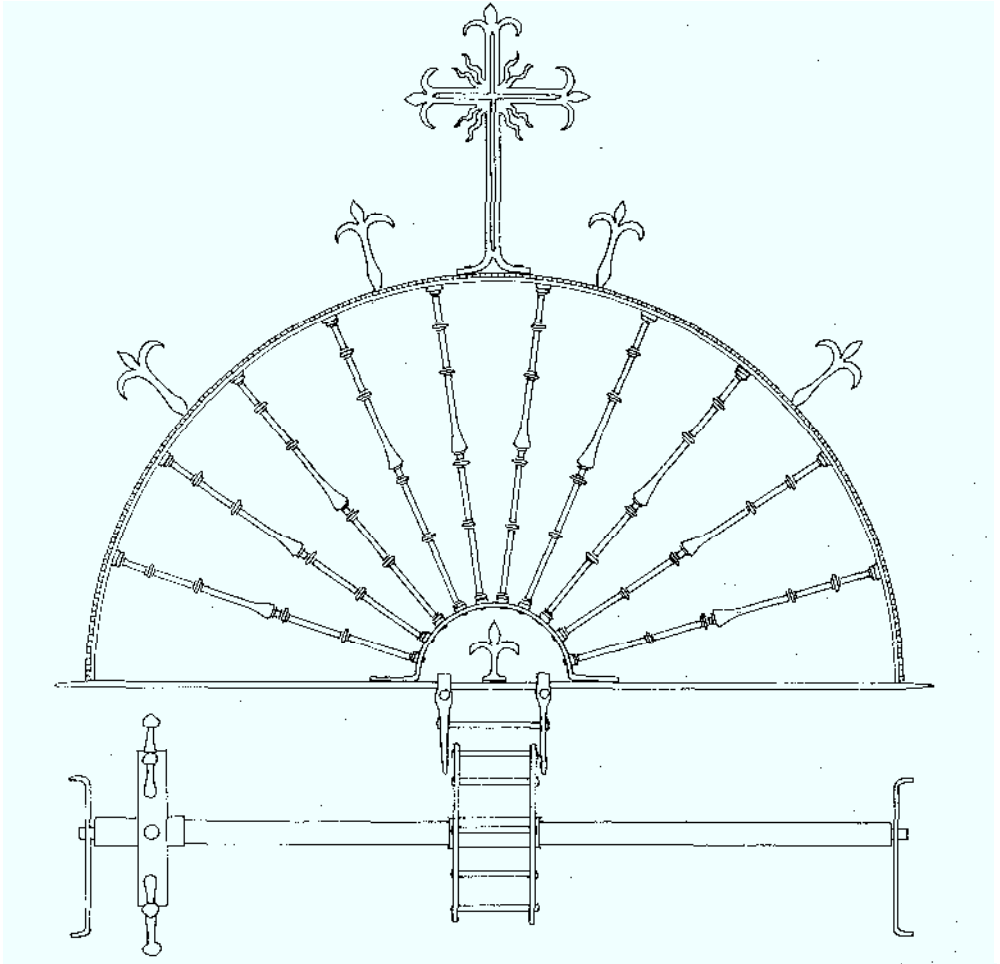
Fig. 117

COPETE Y TORNO DEL ALGIBE

El conjunto está formado por un brocal de piedra bien labrada y moldurada, con un cubo de sillería a cada lado. Entre dichos cubos y encima del brocal se encuentra el torno, y sobre éste un copete de barrotes de pera en semicírculo, quedando rematado dicho copete por una cruz hueca flordelizada, todo ello de hierro forjado (Fig. 117).

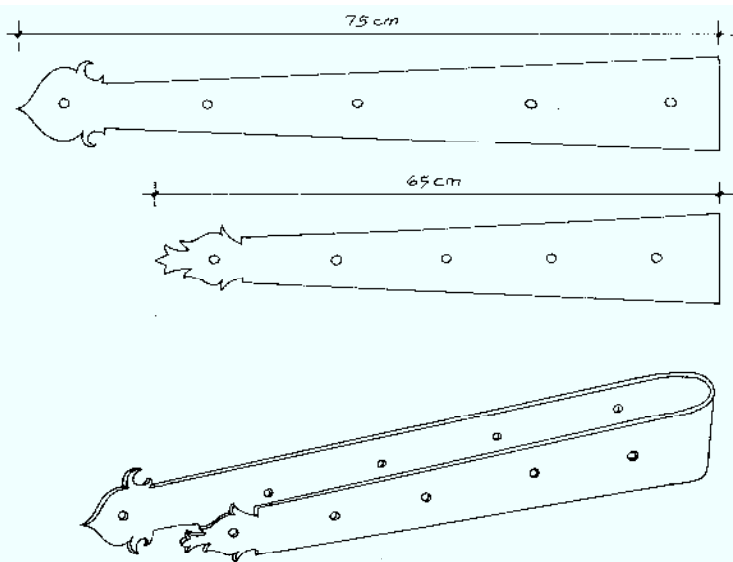
Fig. 153

REFUERZO DE LA
PUERTA PRINCIPAL

La puerta, como ya hemos dicho, de madera, puede ir en su parte superior armada por un refuerzo o falsa bisagra de forja, que va sujeta por clavos a la puerta (Fig. 54). Estos refuerzos exteriormente sólo se hallan en la puerta grande y en su mayoría están decorados en su extremo con diversas formas (Fig. 54 y 153).

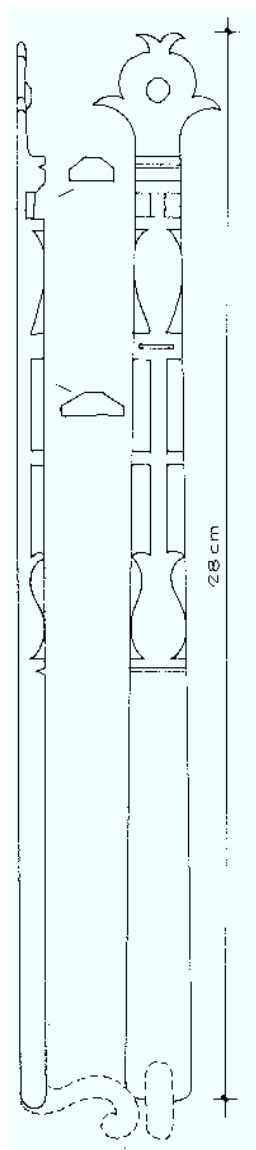
Fig. 155

PIEZA DEL CRISQUETE
DE LA PUERTA PRINCIPAL

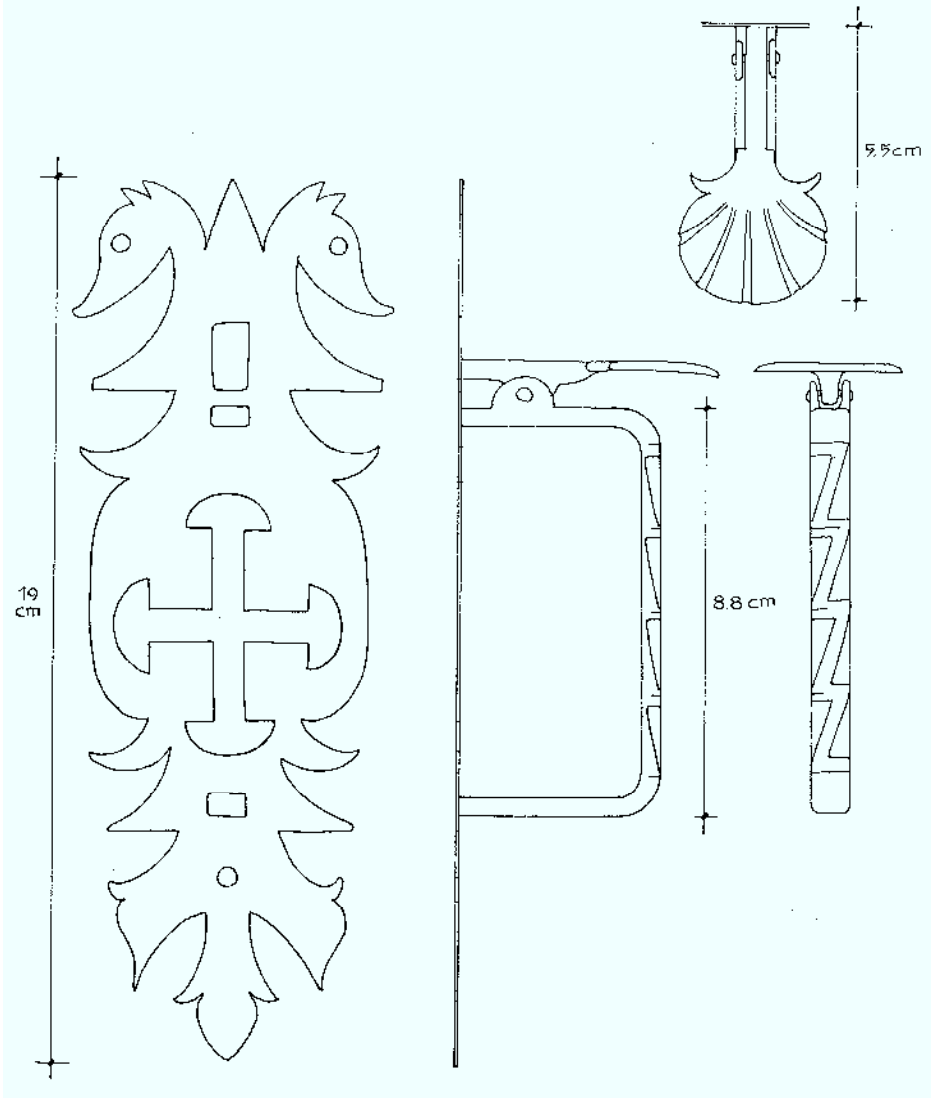
Fig. 172

CRISQUETE DE PUERTA DE SALA

El escudo de esta pieza suele ser de chapa calada (Fig. 66 y 172). Tanto el tirador como la pieza de accionar, ésta última con forma de concha están cincelados (Fig. 172 y 244).

de balcón. Los cierres son a base de crisquettes, pieza muy usual desde el S. XVI hasta el S. XVIII incluido. El crisquete está formado por tres piezas: el tirador, que a veces está cincelado, la pieza donde se acciona, generalmente con forma de concha, y el escudo, que puede ser de chapa calada o recortada pero siempre de dibujo simétrico (Fig. 172).

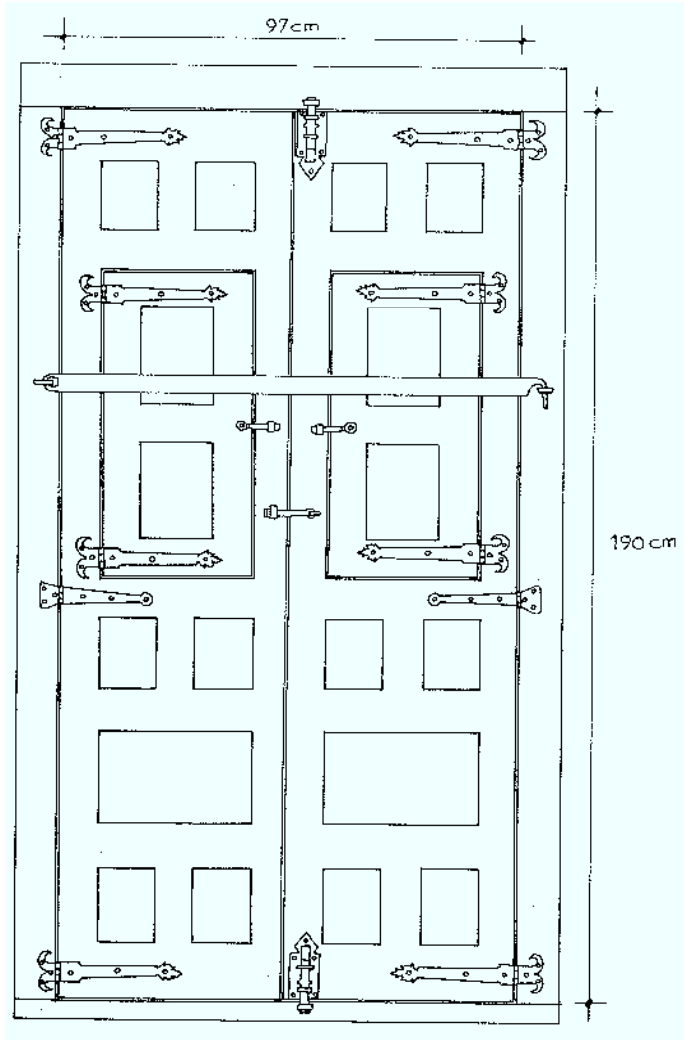
Fig. 190

PUERTA DE BALCON CON SU HERRAJES
VISTA INTERIOR

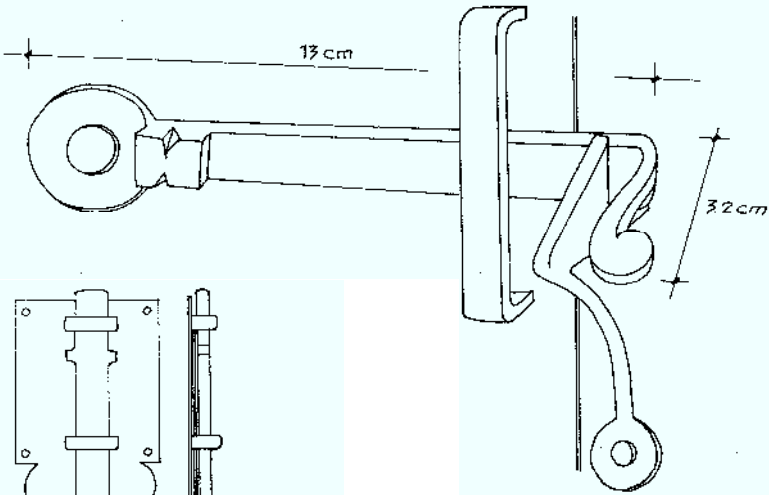
Fig. 205

PICAPORTE DE PUERTA
DE SALA

En el S. XIX, desaparece el crisquete como pieza de cierre y es sustituido por el picaporte (Fig. 205).

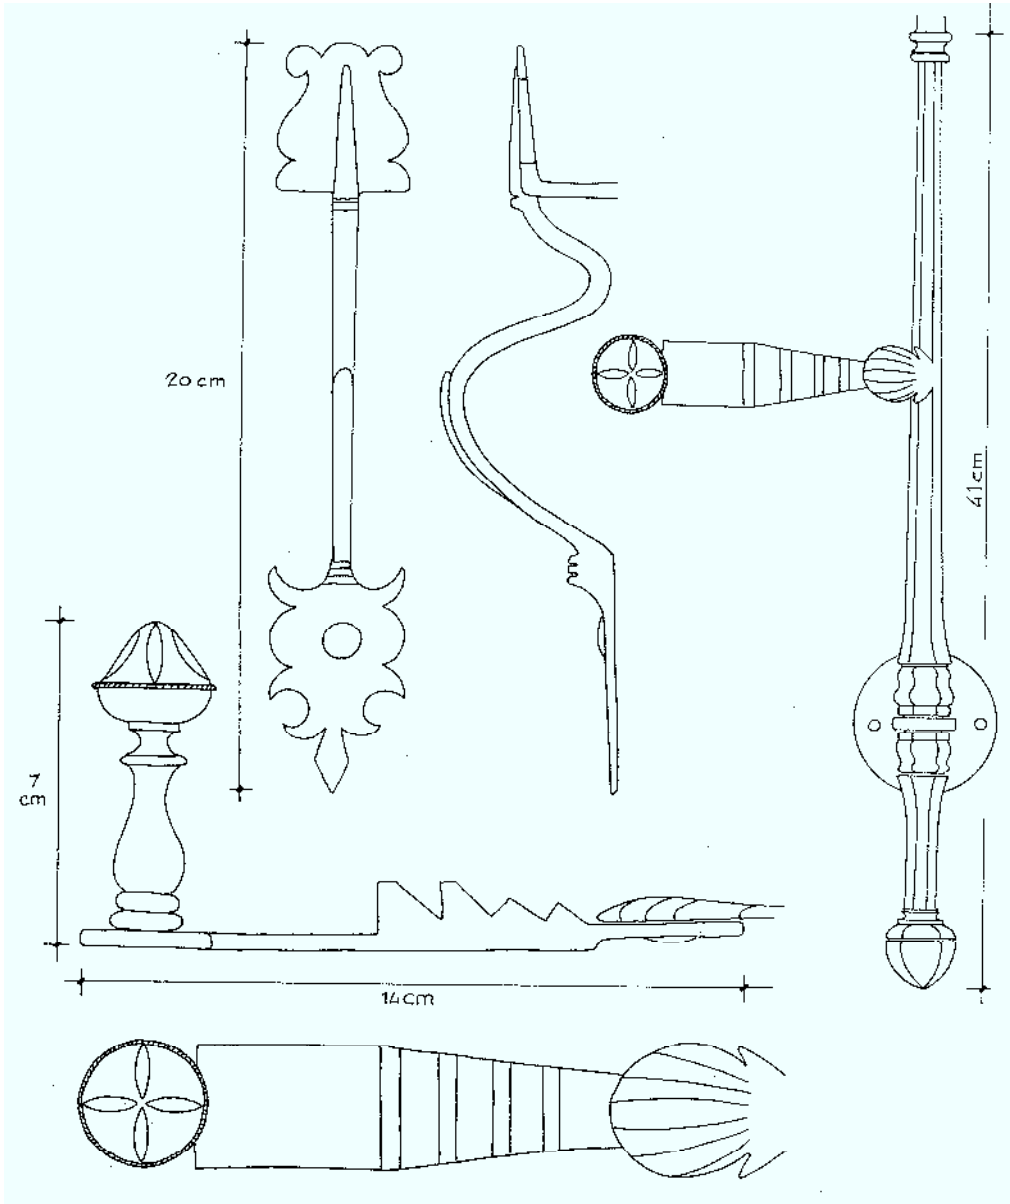
Fig. 207

FALLEBA DE PUERTA DE BALCON

Cabe destacar por su calidad la falleba barroca existente en el Palacio de Colina en la Villa de Lanestosa (Fig. 207).

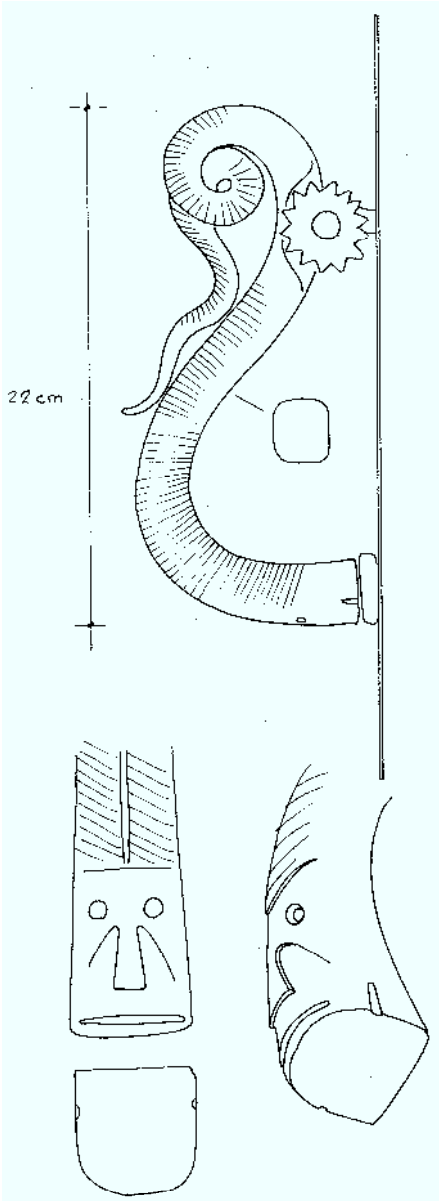
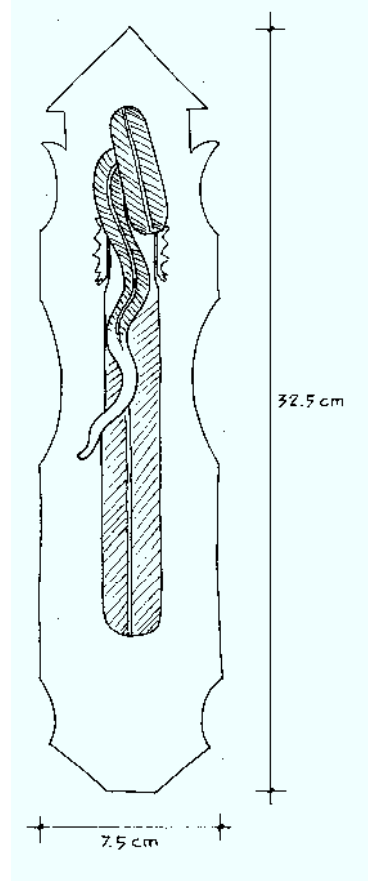
Fig. 242

A L D A B A

Merece ser mencionada la aldaba del Palacio de Colina en la Villa de Lanestosa, por su tamaño y barroquismo, y la existente en la casa de la calle Correo n.º 10 de la misma villa, por su transformación en serpiente con cabeza cincelada, siendo una versión de la mencionada «S». La primera parece ser del S. XVIII y la segunda es, sin duda, del S. XIX. (Fig. 156 y 241).

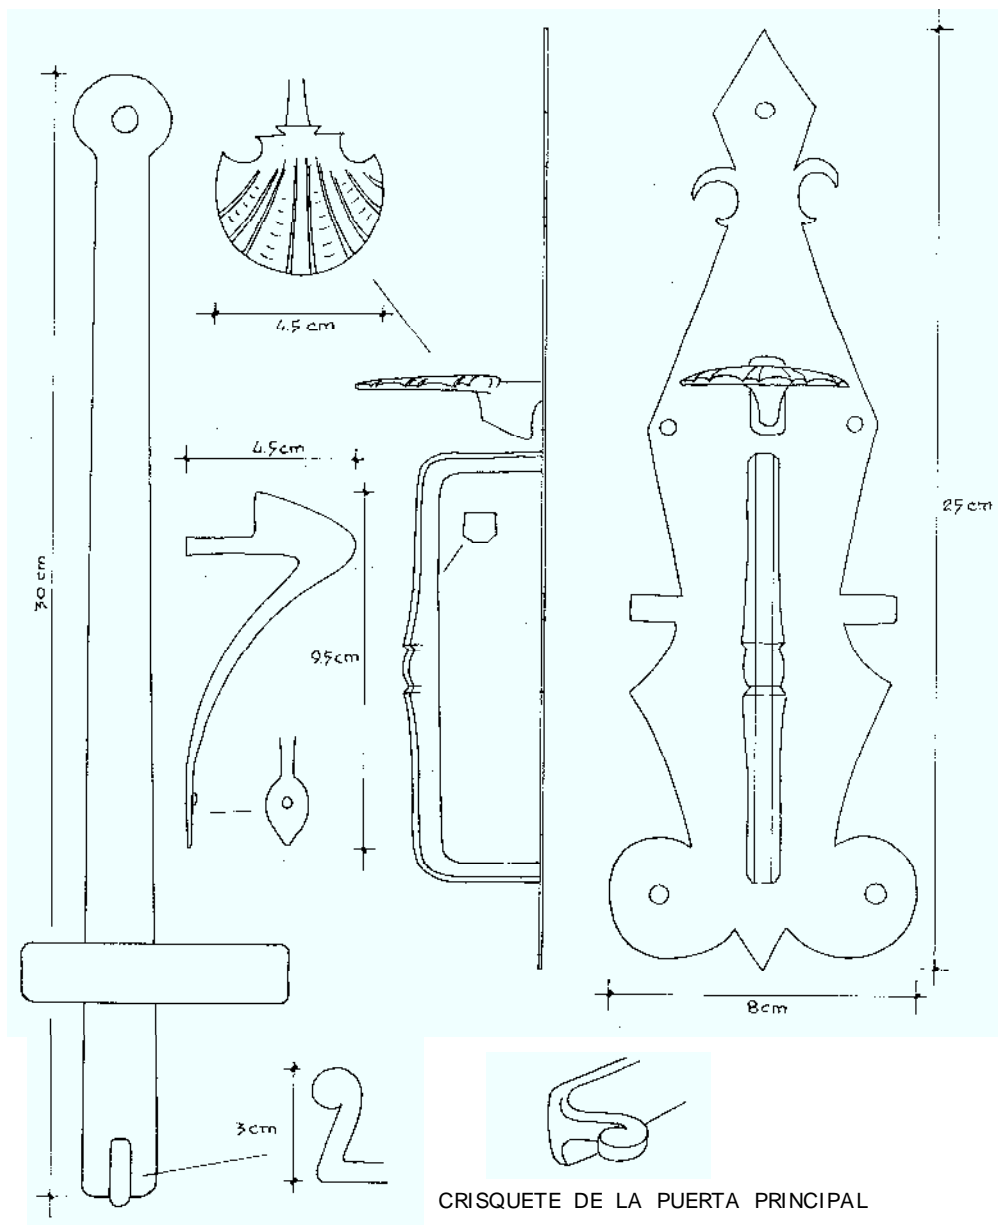
Fig. 244

CRISQUETE DE LA PUERTA PRINCIPAL
