**MADERA TALLADA EN LAS ENCARTACIONES
DE BIZKAIA. VALLE DE MUZKIZ Y VILLA DE
LANESTOSA. S. XV - XIX**

JUAN DE AMESTI

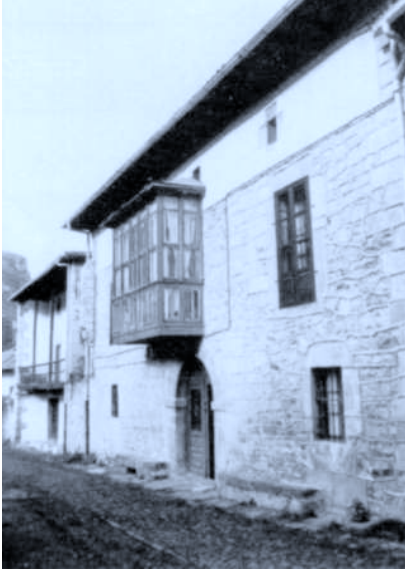
Fig. 98

CANDELALERO
DE LA CASA

Normalmente los canes están tallados solamente en su testa y en su cara inferior con molduras curvas variadas (Fig. 2 y 98). Una de las más habituales es la popularmente denominada “pecho de paloma” (Fig. 65).

En los canes de la Villa de Lanestosa se aprecia un detalle significativo, consistente en que presentan en su cara superior unas cajeras para alojar los tapajuntas de la tabla del alero (Fig. 86 y 98).

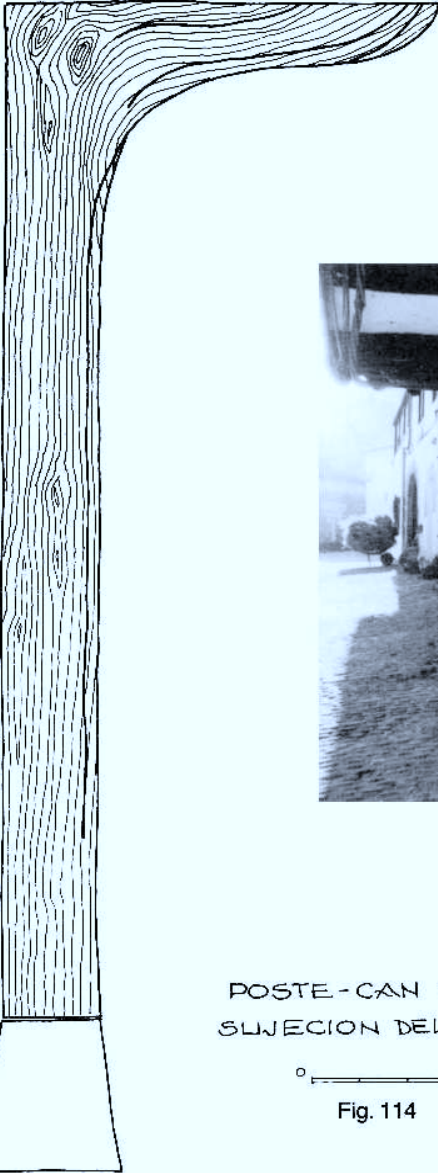
Fig. 114

POSTE-CAN DE
SUIJECION DEL BALCON

Además de los mencionados en el apartado de los canes debemos citar por su rareza los “postes-canes” que posee la casa nº. 5 en la calle Lehendakari Aguirre en Lanestosa. Estos postes son de una sola pieza cuyo tronco es el pie derecho y una rama hace función de can (Fig. 113-115). Uno de ellos tiene incluso tallado en la testa del can la popular moldura de pecho de paloma, tan abundante en el barroco (Fig. 115).

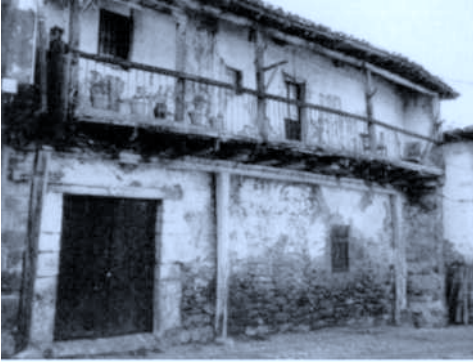
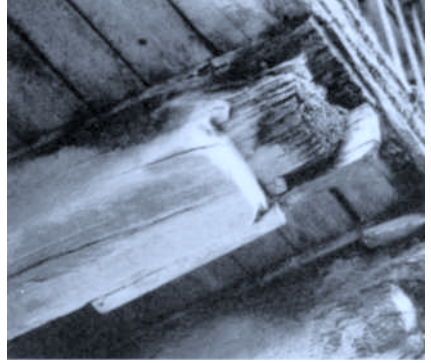
Fig. 122

Fig. 123

Otro edificio de interés es el que se encuentra en la calle Gómez Caballero n.º 1 (Fig. 74-77). Esta casa tiene unos canes en su balcón (actualmente cerrado) de gran sabor gótico, al igual que los de la casa n.º 10 (?) de la calle Lehendakari Aguirre, cuyas testas, aunque se hallen muy deterioradas insinúan su antigüedad (Fig. 122 y 123).
