MADERA TALLADA EN EL VALLE DE CARRANZA

Juan de Amesti Mendizabal

Cuadernos de Sección. Artes Plásticas y Documentales 8. (1991), p. 73-160.
ISSN 0212-3215
San Sebastián: Eusko Ikaskuntza

El presente estudio recoge las piezas de madera tallada en los edificios civiles y religiosos del Valle de Carranza (siglo XV a finales del s. XIX).

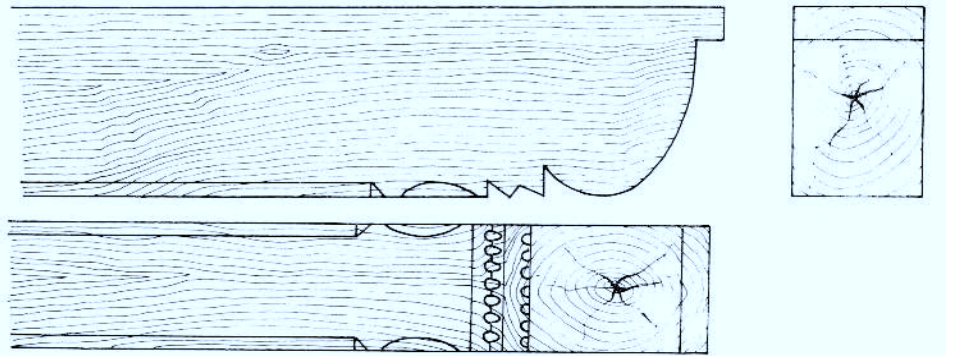
Fig. 180

CAN DE SUJ E-
CION INFERIOR
DEL BALCON

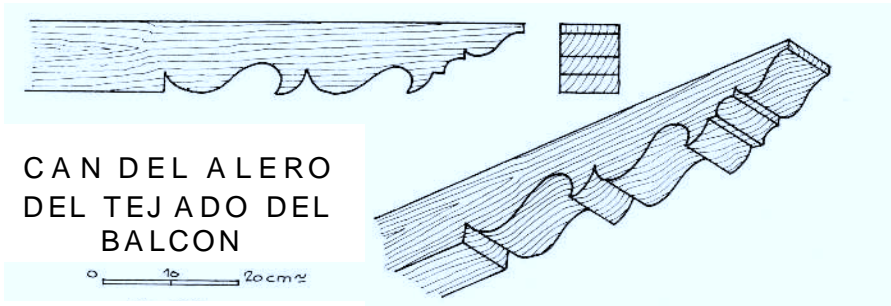
Fig. 181

CAN DEL ALERO
DEL TEJADO DEL
BALCON

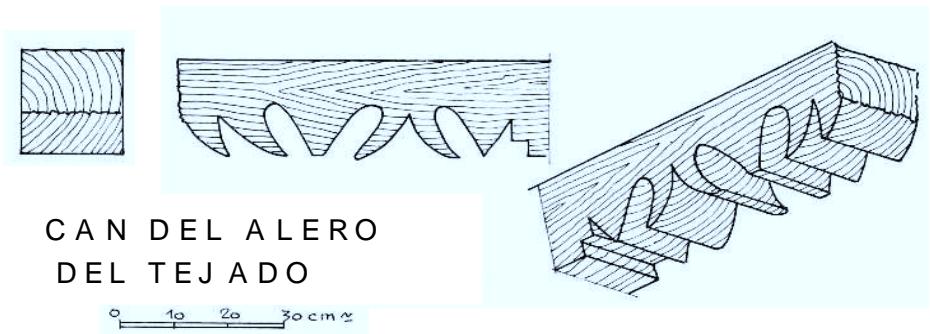
Fig. 196

CAN DEL ALERO
DEL TEJADO

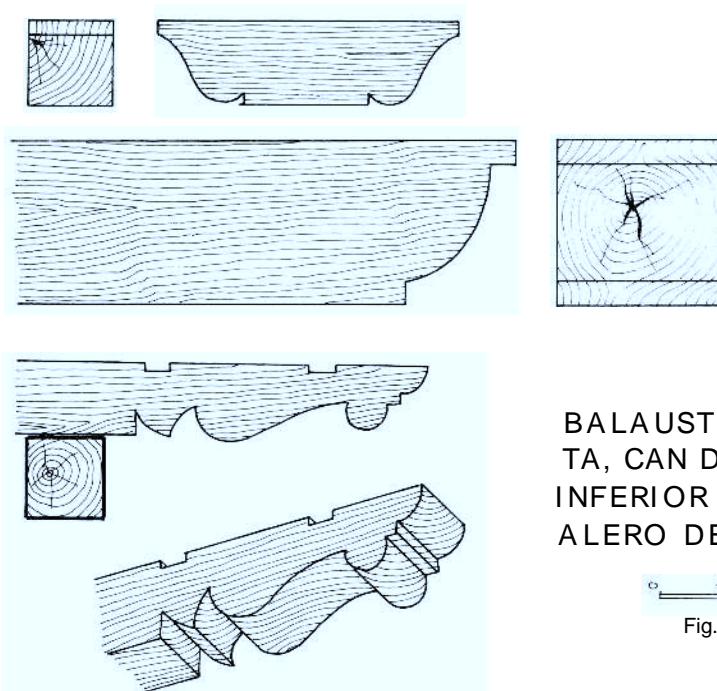
Fig. 201

BALAUSTRÉ. ZAPATA, CAN DE SUJECION INFERIOR Y CAN DEL ALERO DEL BALCON

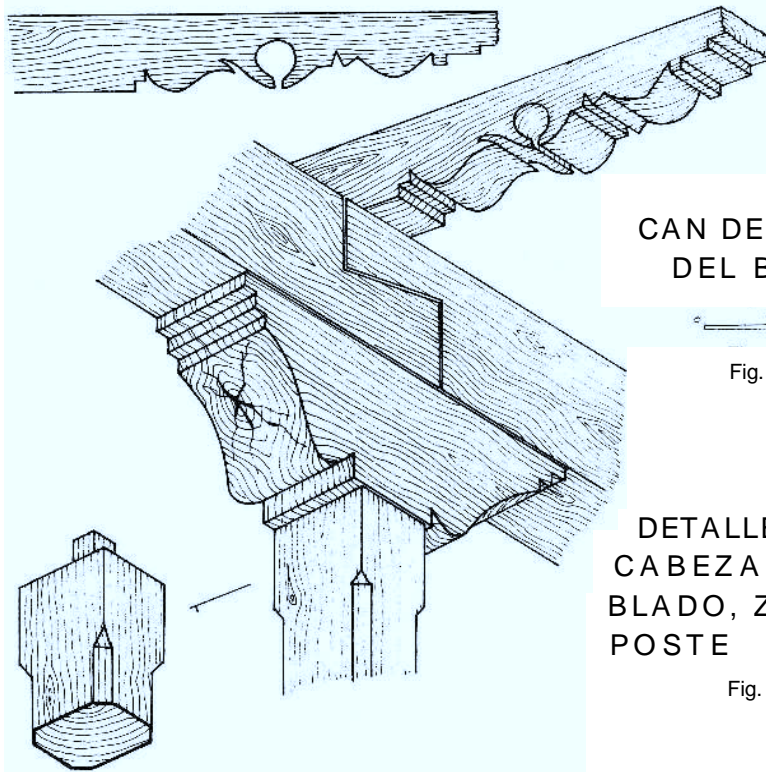
Fig. 207

CAN DEL TEJADO
DEL BALCON

Algunos de estos canes están profusamente trabajados como los que posee el Palacio de Pando (1775) (Fig. 254), la casa «Fundación Guardamino» en Santecilla (S. XVIII) (Fig. 207) el Solar de Carranza (S. XVIII) en Manzaneda de Biañez (Fig. 146) y el Palacio de Portillo (s. XVIII) en el Callejo (Fig. 166); pero normalmente, su talla es más sencilla (Fig. 193 y 219). En algunos casos la talla realizada en los canes del alero del balcón y los de sujeción inferior de éste son semejantes, como en las casas de San Esteban (Fig. 319 y 323).

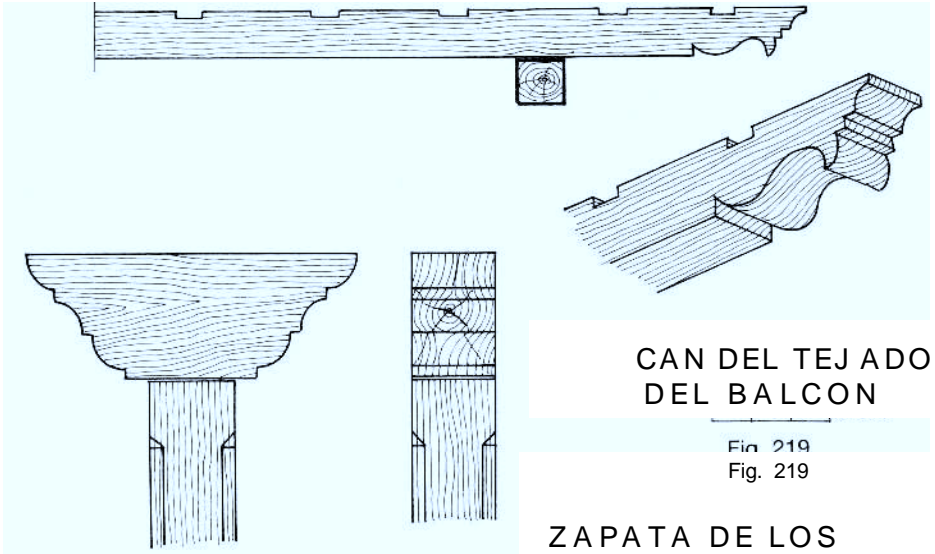
Fin. 219
Fig. 219

CAN DEL TEJADO
DEL BALCON

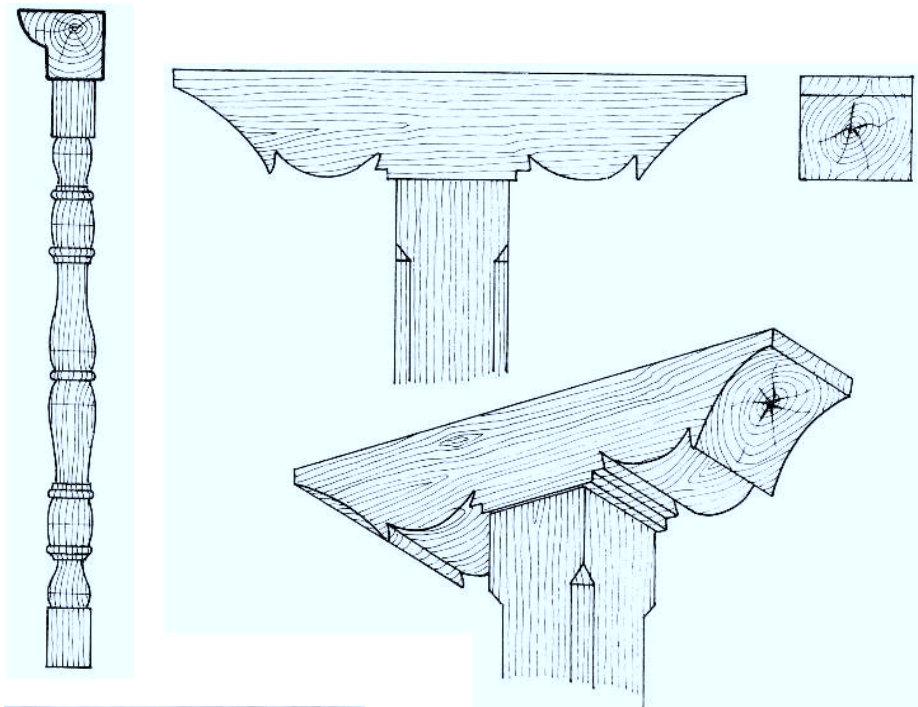
Fig. 222

PASAMANOS, BALAU-
STRE Y ZAPATA DEL
BALCON

Las zapatas normalmente son talladas con forma de pecho de paloma (Fig. 148) ó bocel (Fig. 356) aunque existen otros tipos de talla (Fig. 172, 222 y 284).

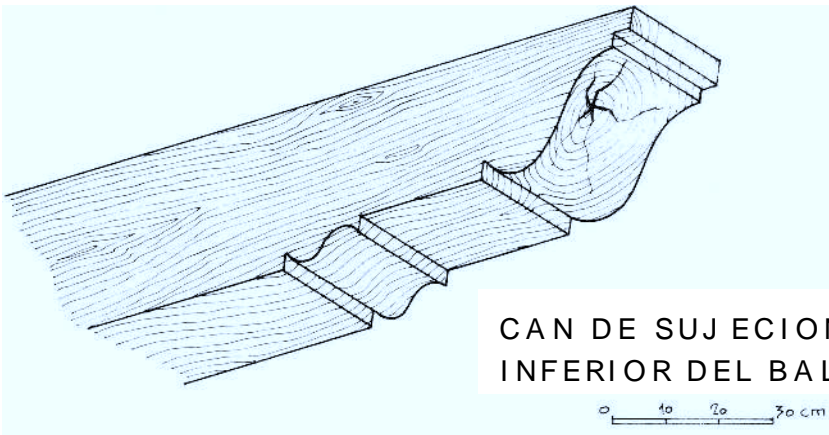
Fig. 235

CAN DE SUJECION
INFERIOR DEL BALCON

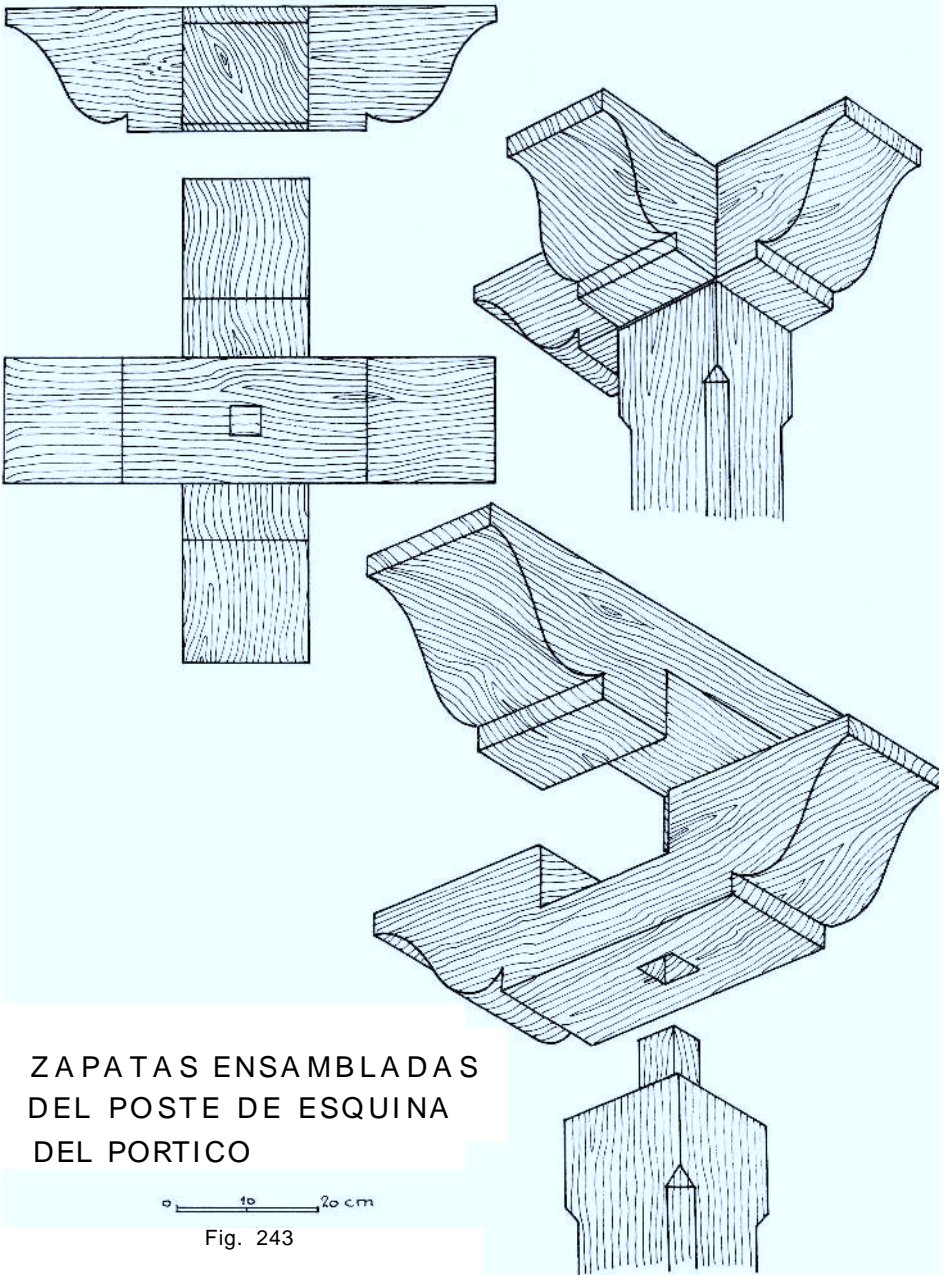
Fig. 243

ZAPATAS ENSAMBLADAS
DEL POSTE DE ESQUINA
DEL PORTICO

la Iglesia de San Esteban (Fig. 314) y las zapatas ensambladas de los postes angulares del pórtico de la Iglesia de San Miguel de Ahedo (Fig. 243).

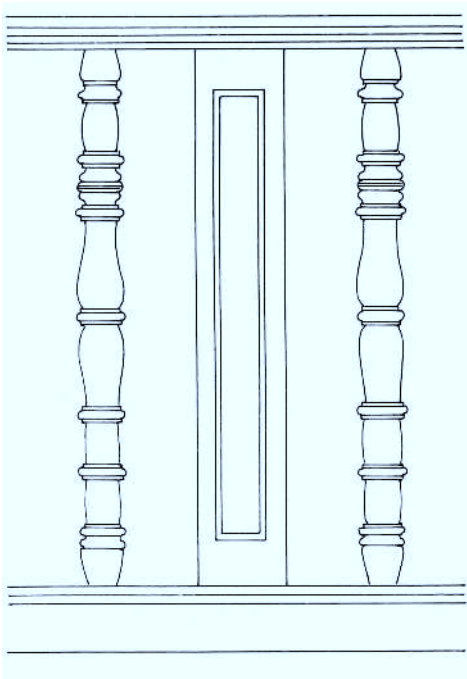
Fig. 245

PASAMANOS, BALAUSTRÉS Y ZAPATA DE LA BALAUSTRADA DEL CORO.

En cuanto a elementos interiores no encontramos piezas talladas de interés, por ello solo consideraremos la barandilla del coro de la Capilla de La Lama perteneciente al Palacio del Conde de Villapaterna (1746). Tanto su balaustrada como su pasamanos se encuentran policromados. La balaustrada en azul y rojo y; el pasamanos en marrón imitando a trepa (Fig. 245, 246 y 247).

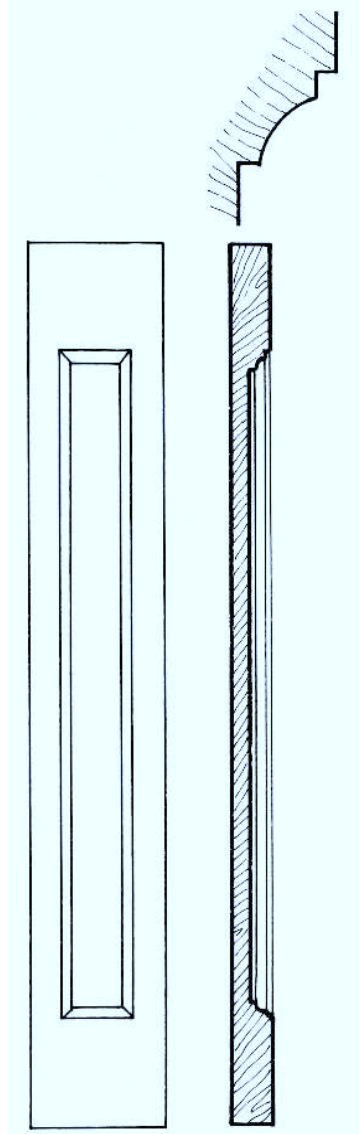
Fig. 247

TABLA MOLDURADA
DE LA BALAUSTRADA
DEL CORO

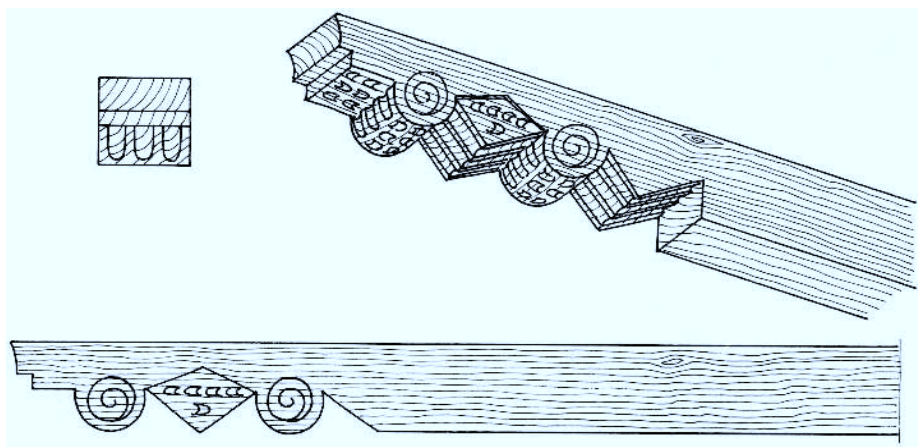
Fig. 262

CANES DE ALERO DE
LA FACHADA PRINCIPAL

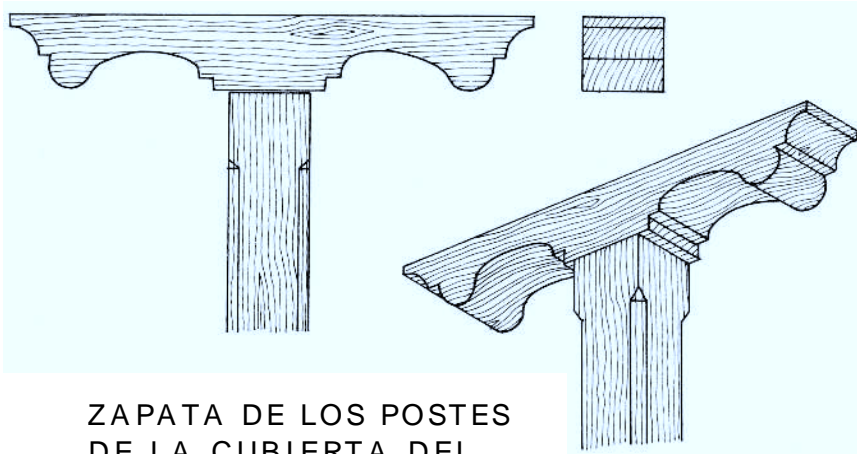
Fig. 269

ZAPATA DE LOS POSTES
DE LA CUBIERTA DEL
PATIN Y BALCON

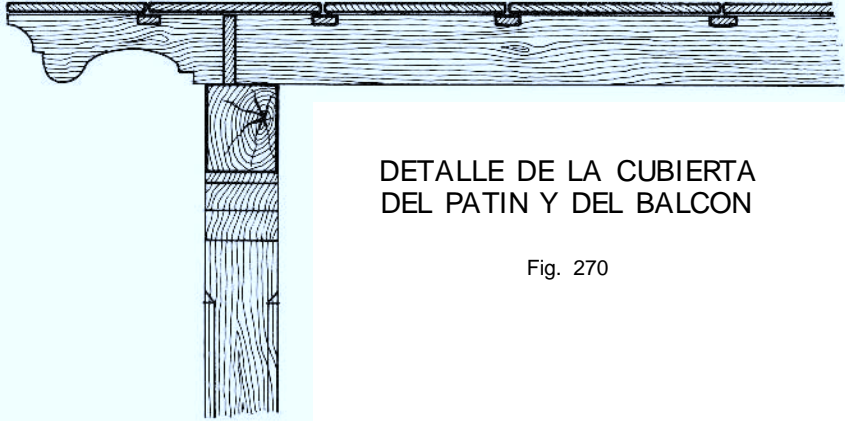
Fig. 270

DETALLE DE LA CUBIERTA
DEL PATIN Y DEL BALCON

Algunos canes de cubierta de tejado tienen además de las cajeras para los tapajuntas de las tablas del techo, otras cajeras en los laterales para albergar unas tablas que mejoran la terminación de la cubierta (Fig. 270).

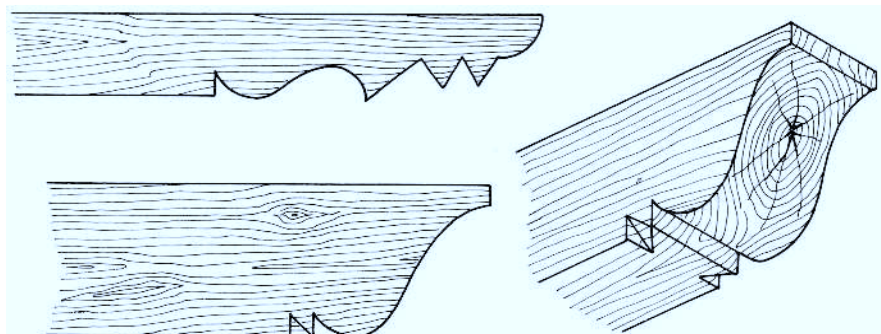
Fig. 283

CAN DE SUJECION
INFERIOR DEL
BALCON

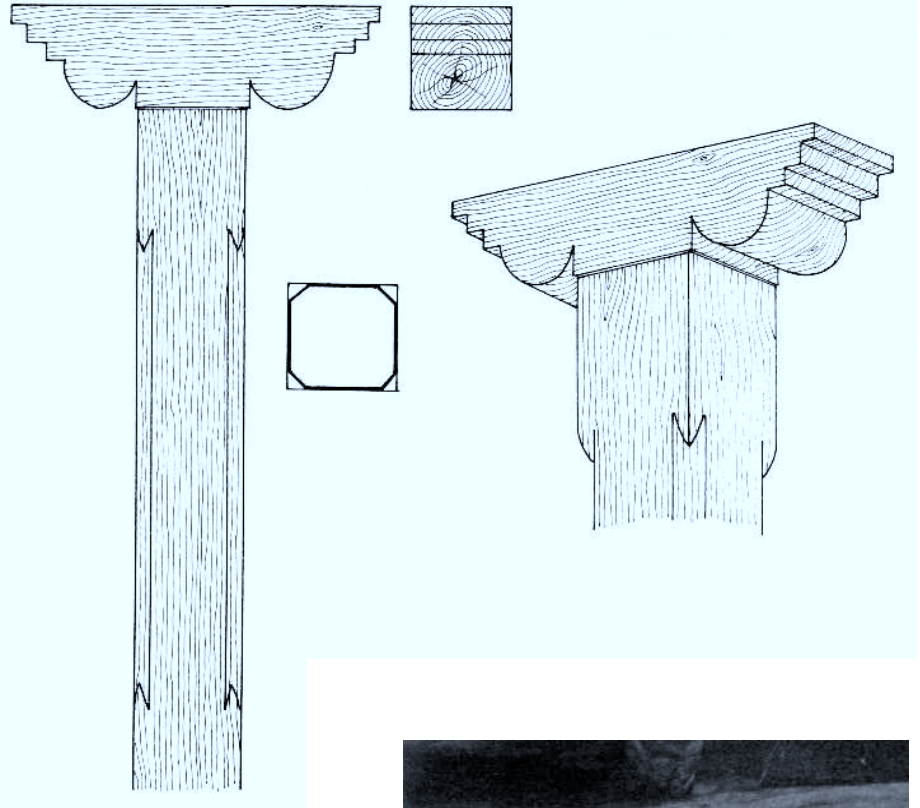
Fig. 284

ZAPATA Y POSTE
DEL TEJADO DEL
BALCON

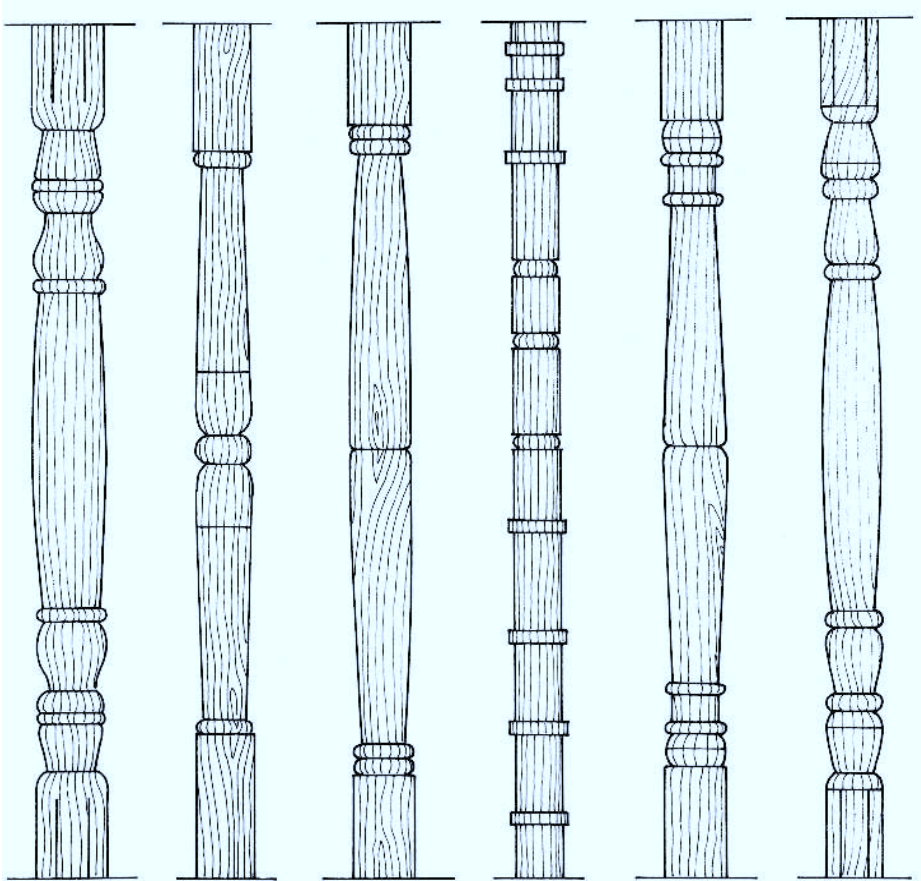
Fig. 289

DISTINTOS BALAUSTRES EN
EL BALCON PRINCIPAL

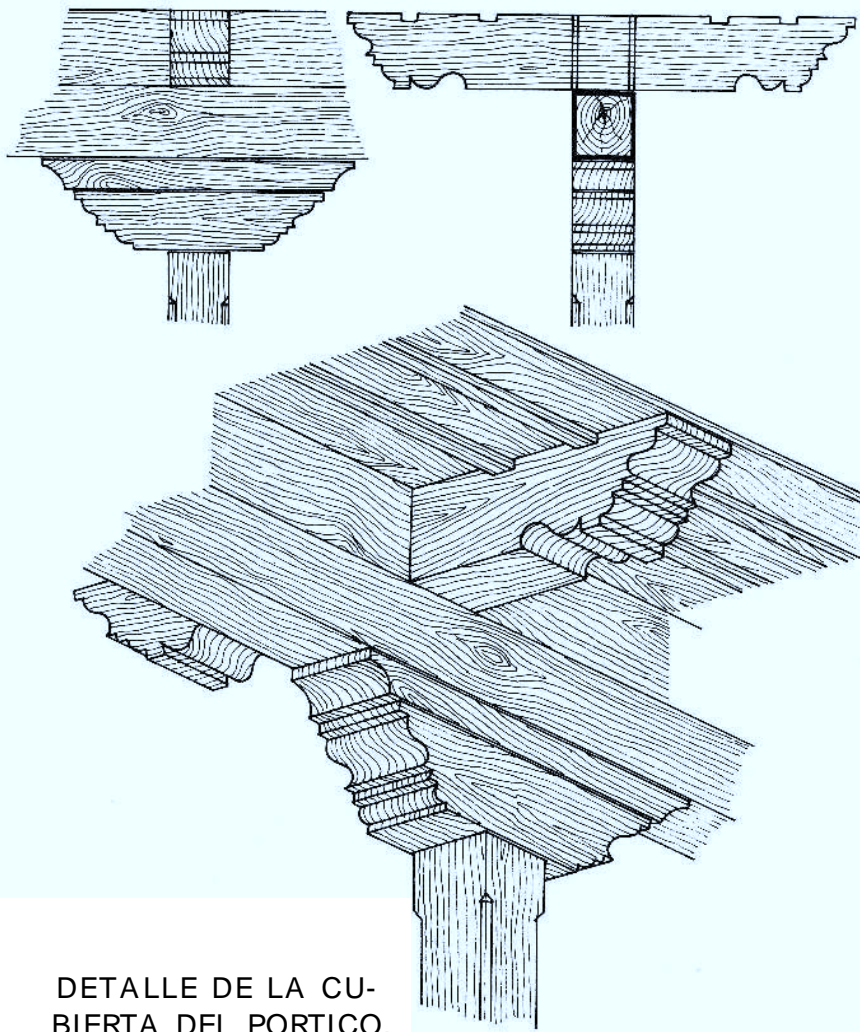
Fig. 314

DETALLE DE LA CUBIERTA DEL PORTICO.
- POSTE, ZAPATA, CABEZAL Y CAN DOBLE -

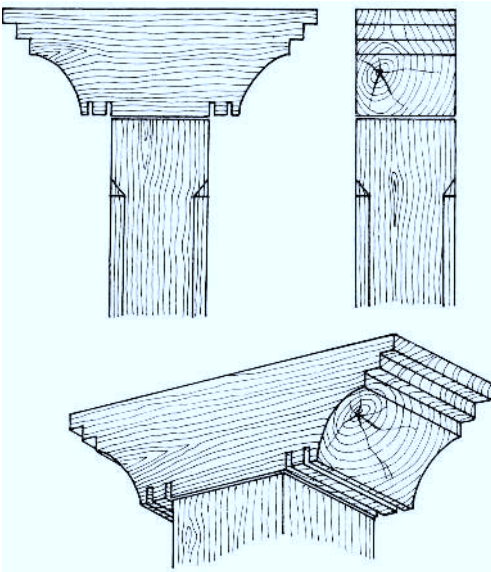
ZAPATA DEL POS-
TE DEL TEJADO
DEL BALCON
