MADERA TALLADA EN EL VALLE DE SALCEDO

Juan de Amesti Mendizabal

Cuadernos de Sección. Artes Plásticas y Documentales 12. (1994), p. 121-172.
ISSN 0212-3215
Donostia: Eusko Ikaskuntza

El presente estudio recoge las piezas de madera tallada en los edificios civiles y religiosos en el Valle de Salcedo (S. XV a finales del S. XIX).

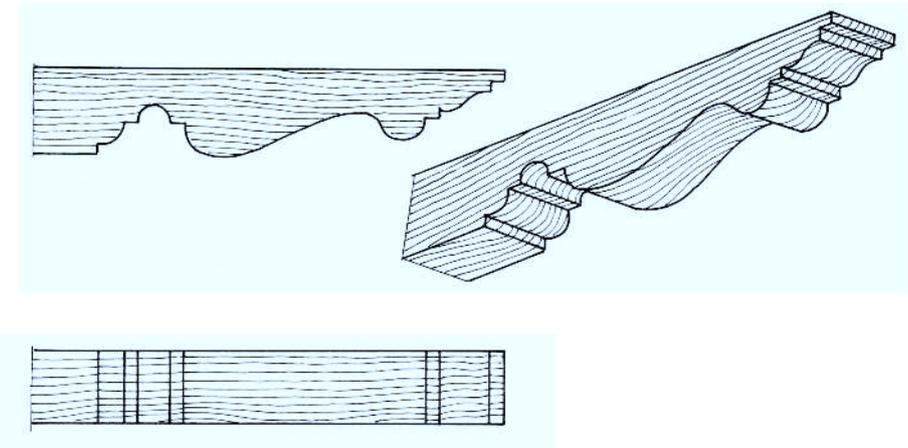
Fig. 509

CANDEL ALERO DE
LA FACHADA DEL PRINCIPAL

Los canes tallados aparecen con más asiduidad en los S. XVII y XVIII, y su decoración consiste en un recorte de forma curva en su cara inferior (Fig. 509, 557 y 578). Aunque no todos los edificios barrocos de calidad tienen aleros decorados con hermosos canes, esto lo observamos en el Solar de Gobeo en el barrio de Ybarra en Zalla (Fig. 591) y en el Palacio de San Cristobal en el barrio de La Llana en Zalla también (Fig. 602).

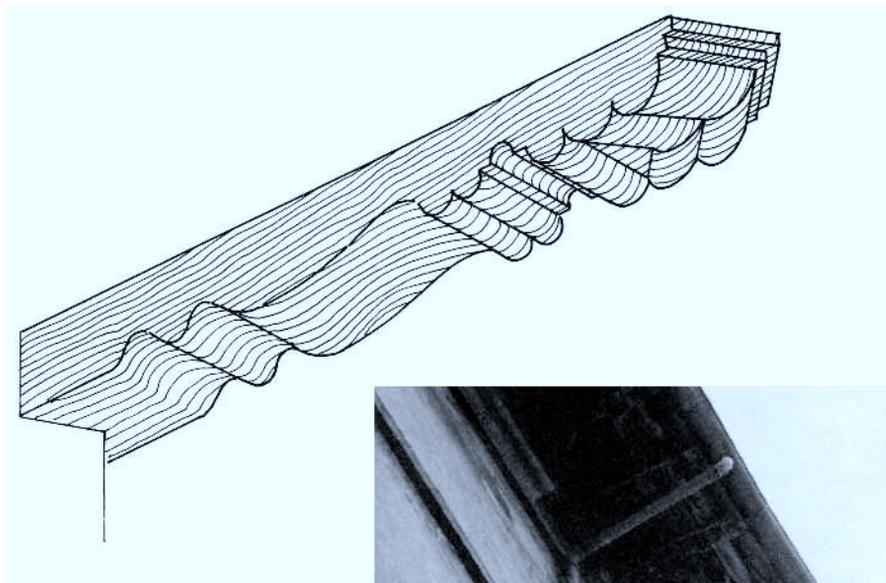
Fig. 520

CAN DE ANGULO
DEL ALERO

Los canes más vistosos, gruesos y largos son los de esquina o ángulo del alero y además poseen una talla más compleja (fig. 506, 510 y 520). Debemos destacar por su gran laboriosidad los canes de ángulo de la casa «La Torre» del Barrio de Sologutxi en Gúeñes (Fig. 532). Tanto los canes de fachada como los de ángulo poseen terminaciones en forma de «gola» llamada popularmente «pecho de paloma» (Fig. 553 y 585), aunque existen otras terminaciones (Fig. 555 y 607).

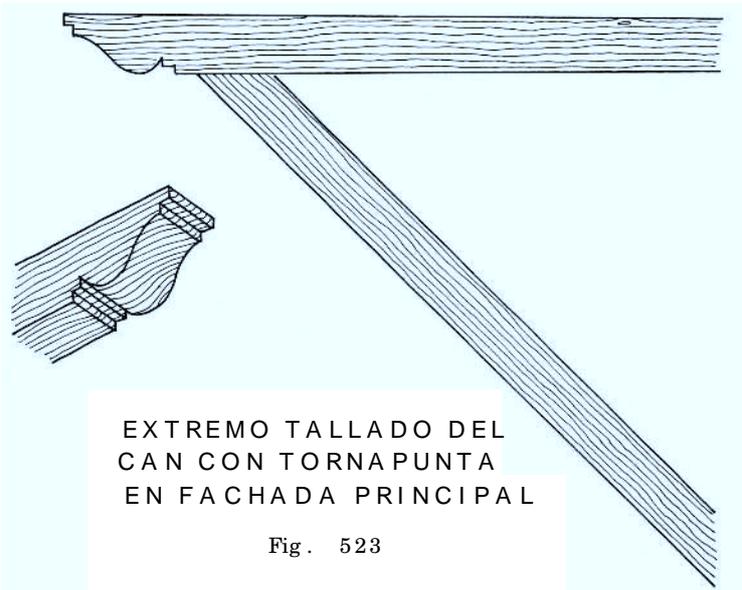
Fig. 523

EXTREMO TALLADO DEL
CAN CON TORNAPUNTA
EN FACHADA PRINCIPAL

No todos los caseríos tienen cubierta a cuatro aguas, el existente en el barrio de Chabarrí en Gúeñes presenta cubierta a dos aguas en fachada principal con amplios vuelos y canes con contrapuntas. Este caserío data del S. XVI (Fig. 522 y 523).

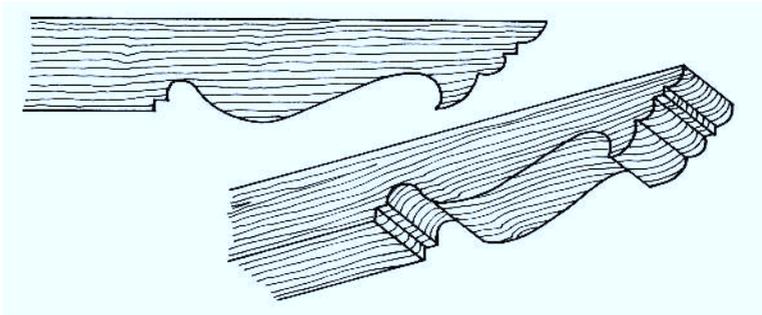
Fig. 547

CAN DE SUJECION INFE-
RIOR DEL BALCON

En algunos edificios estos canes inferiores de balcón están tallados con similares formas a las que presentan los canes de alero (Fig. 547 y 585).

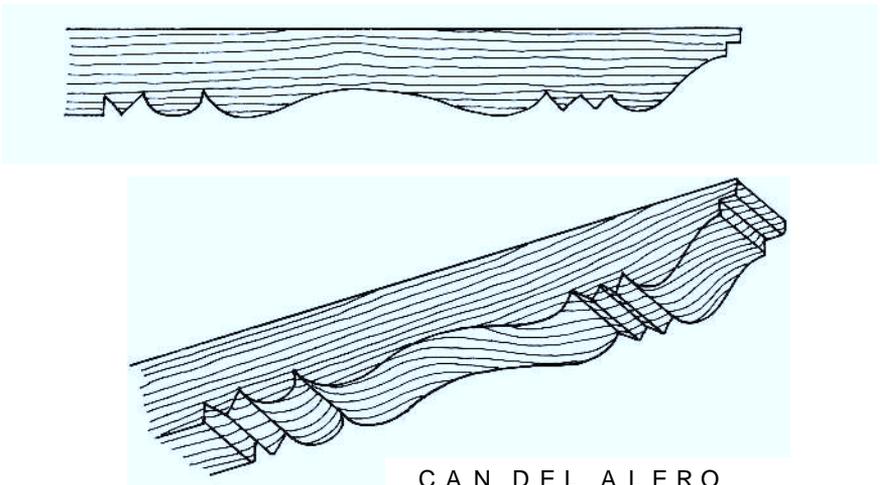
Fig. 553

CAN DEL ALERO
DEL TEJADO

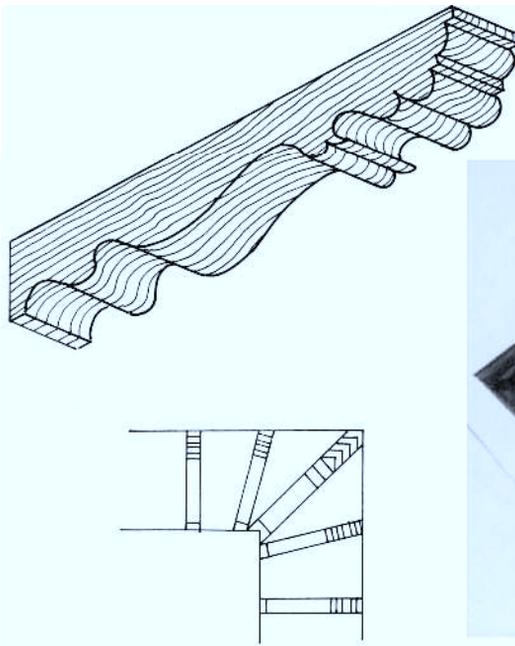
Fig. 555

CAN DEL ALERO
DEL TEJADO

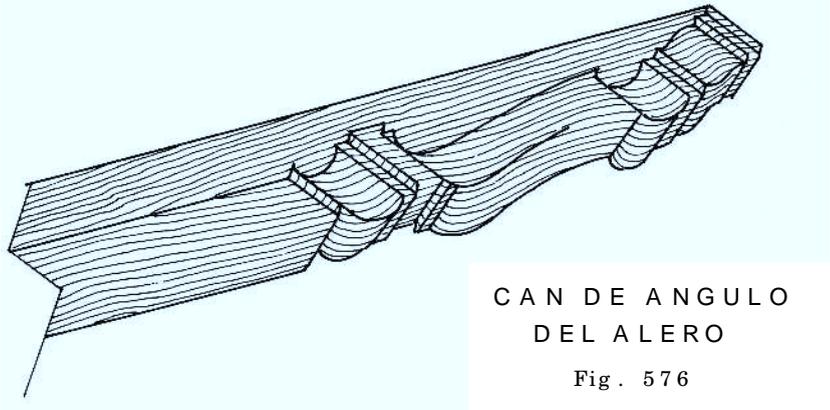
Fig. 576

CAN DE ANGULO
DEL ALERO

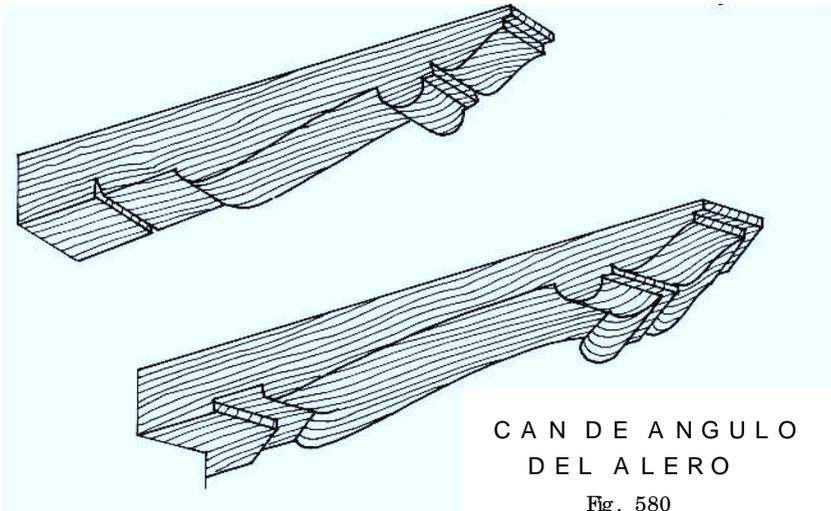
Fig. 580

CAN DE ANGULO
DEL ALERO

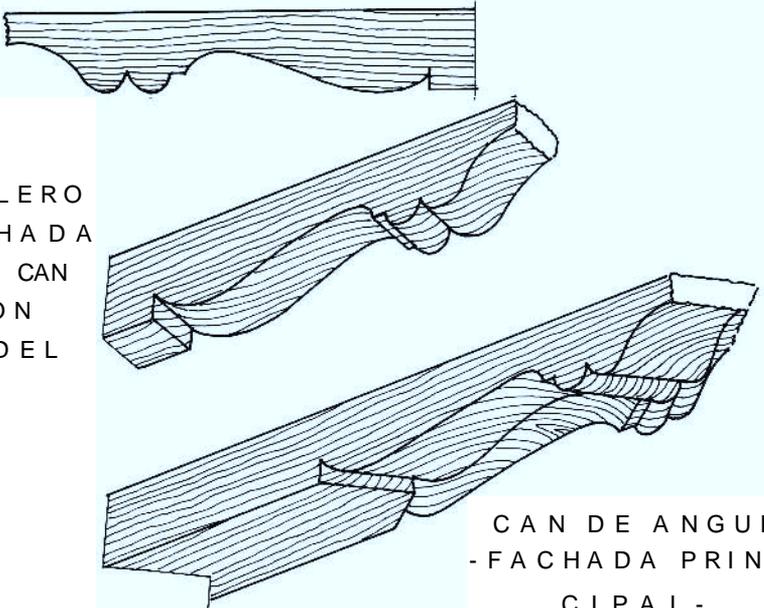
Fig. 586

CAN DE ANGULO
- FACHADA PRIN-
CIPAL -

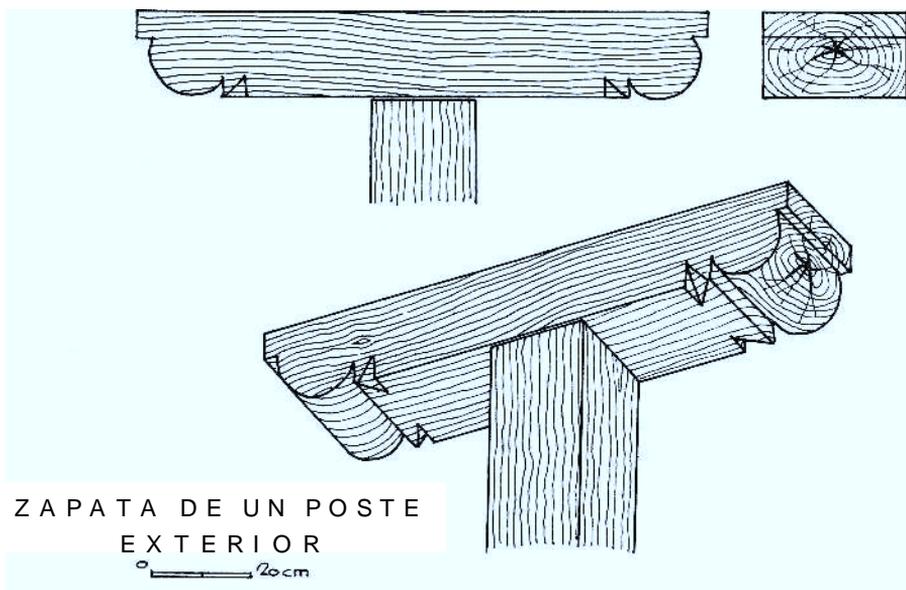
Fig. 594

ZAPATA DE UN POSTE
EXTERIOR

No hemos encontrado nada de interés respecto a estas piezas. Sólo citar que tanto en el interior como en el exterior de los edificios, la unión de dos vigas, generalmente, se apoya sobre una zapata que normalmente tiene tallada sus testas como lo demuestran las existentes en el Molino del barrio de Ybarra y el caserío del barrio de Malabrido, ambas en Zalla (Fig. 594 y 598).

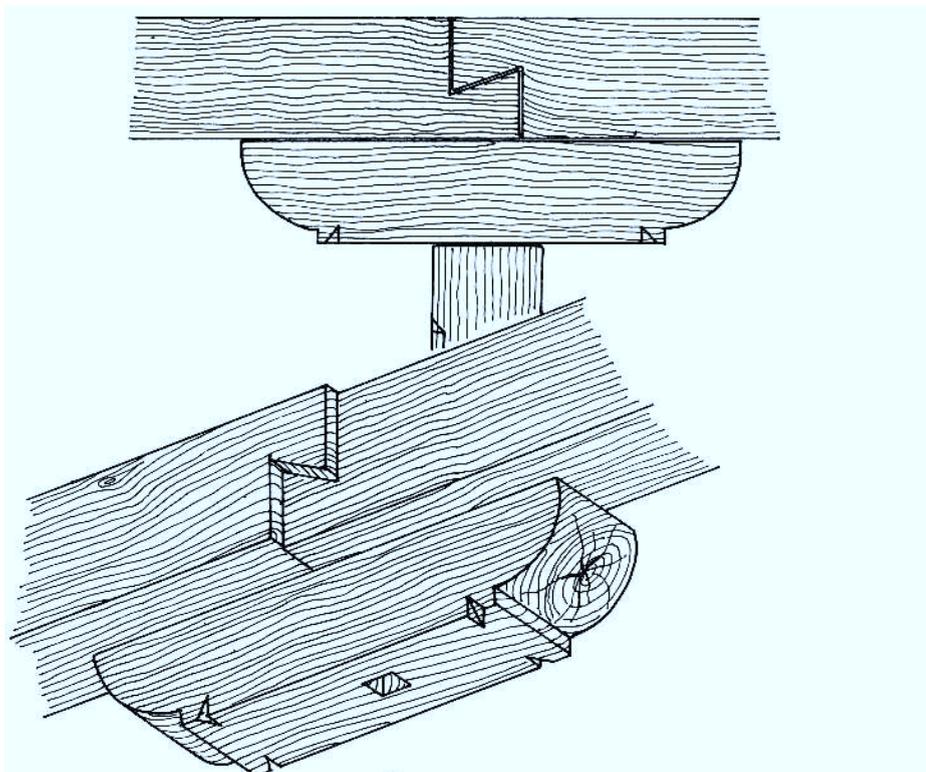
Fig. 598

ZAPATA DEL POSTE
DEL PORTALON

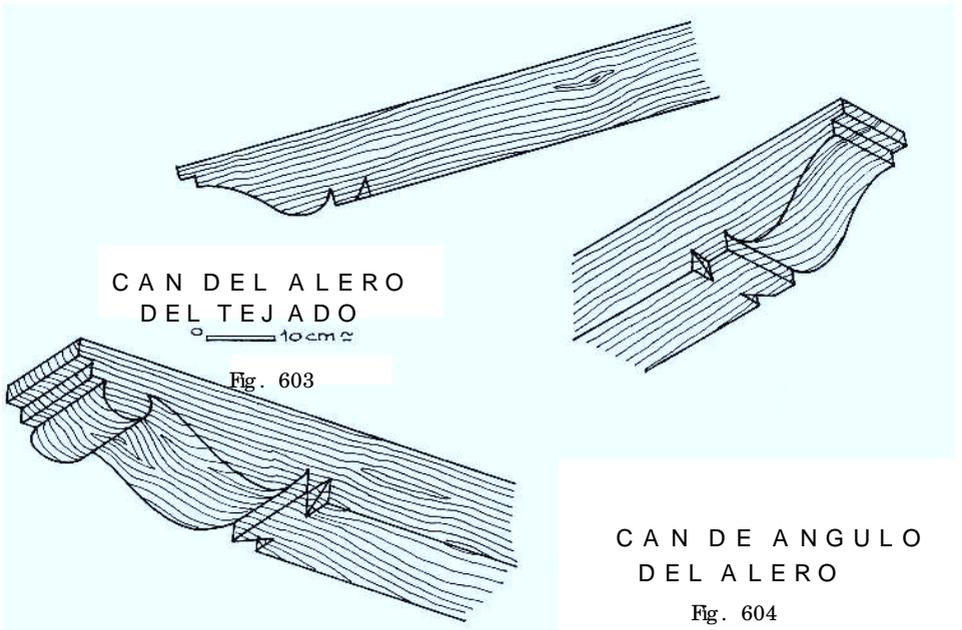
Fig. 603

CAN DEL ALERO
DEL TEJADO

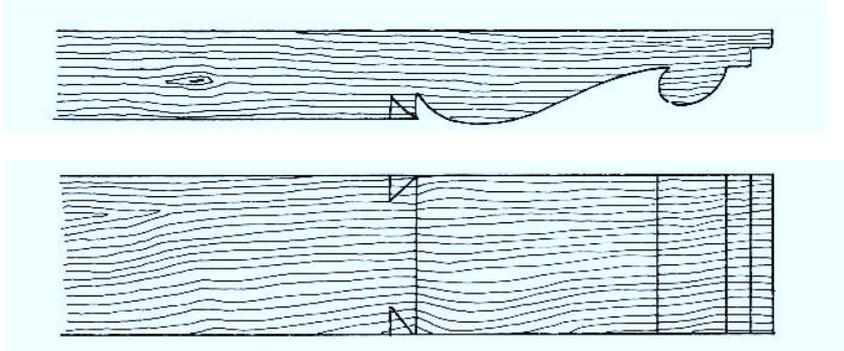
Fig. 605

CAN DE ANGULO
DEL ALERO
