Délica (Alava), un caso singular de Pintura mural en el País Vasco

(Délica (Alava), a singular case of mural painting in the Basque Country)

Ruiz de Arcaute Martínez, Emilio; García Ramos, Rosaura
Diputación Foral de Alava
Dpto. de Cultura. Servicio de Restauración
Plaza de la Provincia, s/n
01001 - Vitoria-Gasteiz

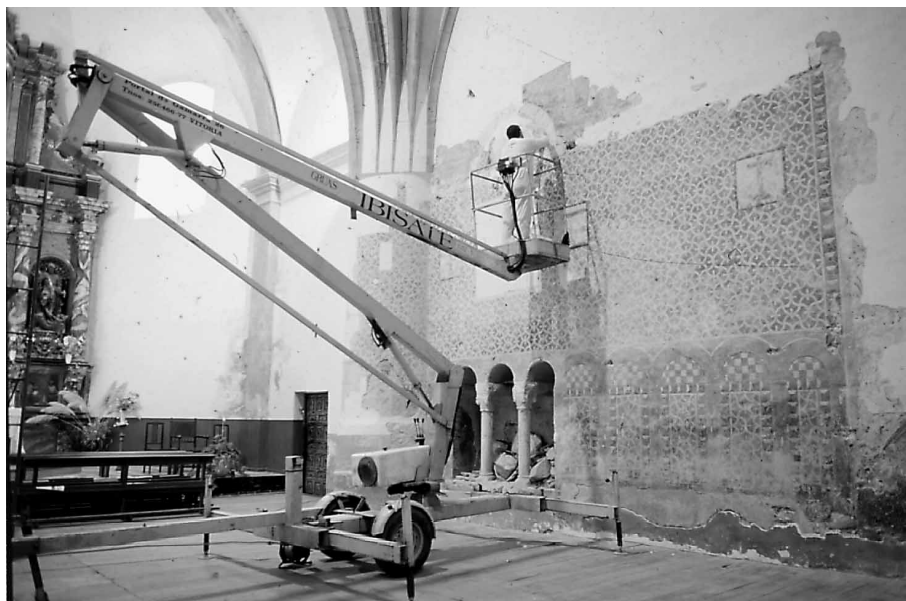
Foto 2: Toma de datos en las pinturas.

En Délica actualmente sólo se conserva una parte, alrededor de un tercio, de las pinturas que se realizaron originalmente. En aquel momento, la decoración pudo ocupar también los muros de la cabeza y el del costado izquierdo formando una "U" en torno al altar. Si nos imaginamos ese espacio no sería muy diferente de lo que Borrás llama "*espacio mudéjar*"⁶ (ver foto 2).

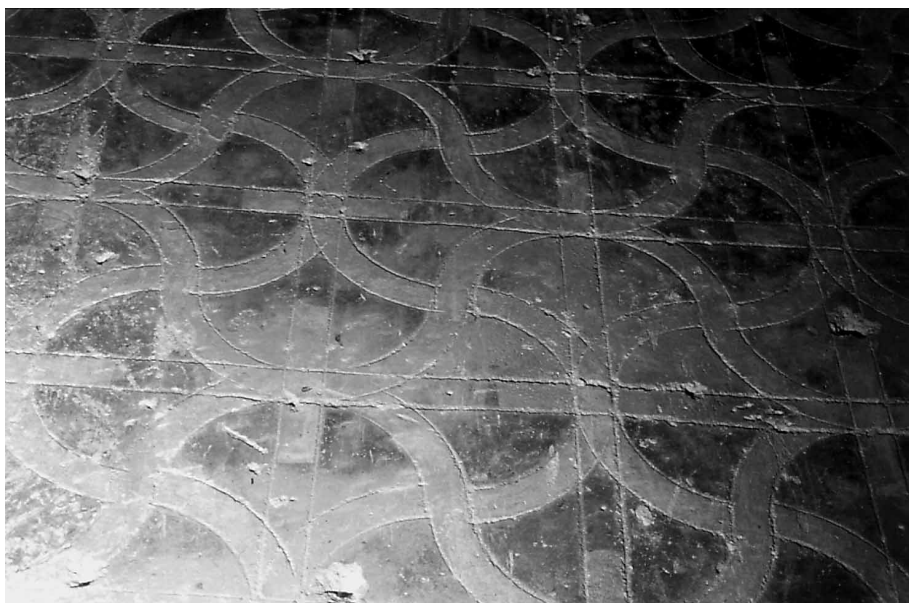
El encaje y las formas de la pintura mural, como las curvas de los arcos y de los arabescos, las líneas verticales y horizontales, etc. se han realizado con dibujo inciso muy profundo sobre el mortero fresco. Las rectas se han ejecutado con la ayuda de reglas y las curvas se han trazado con compás, como se ve por la presencia de numerosísimos puntos de compás (ver foto 3). También se aprecian algunos errores y correcciones en el trazado. Esto marca una clara diferencia con los dibujos añadidos en negro realizados "a mano alzada".

Foto 3: Detalle con luz rasante. Se destaca el dibujo inciso.
