Intervención arqueológica en la casa nº 3 de la calle Embeltrán de Donostia-San Sebastián

(Archaeological intervention in house nº 3 in Embeltrán street in Donostia - San Sebastián)

Ayerbe, Miren; Fernández, César
Sociedad de Ciencias Aranzadi
Sección Arqueología Histórica
Alto de Zorroaga
20014 Donostia

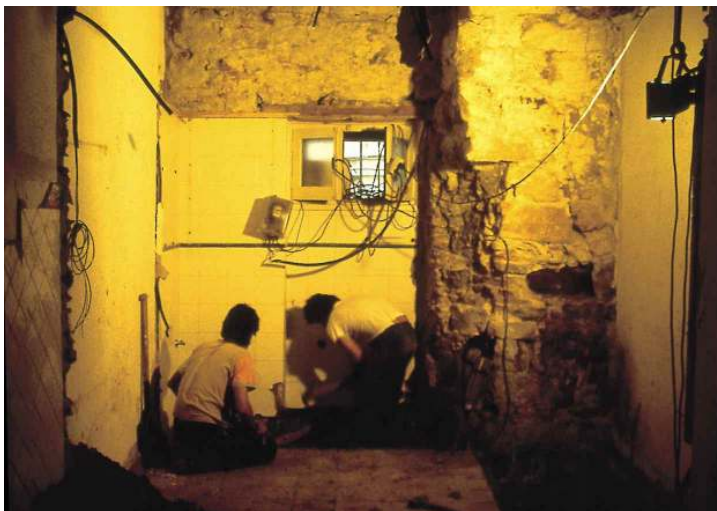
Foto nº 1: Desarrollo de los trabajos de sondeo arqueológico en la planta baja junto a la fachada S. del inmueble. A la izquierda, se aprecia la estructura en piedra identificable con la muralla medieval. (Diapositiva 1)

En segundo lugar, destacaremos el hallazgo de la *muralla medieval*⁵ localizada en el extremo S. del solar y reaprovechada en la fachada de la edificación anterior. En el extremo SE. de la planta baja habíamos detectado una estructura, totalmente enlucida, que presentaba un grosor importante y cierto abocinamiento hacia el interior. Su situación y dimensiones nos inducía a pensar que podría relacionarse con la muralla medieval. Tras realizar los trabajos de limpieza y picado comprobamos sus características constructivas, tales como la alternancia de distintas fábricas, mampostería de caliza en la parte inferior y sillería de arenisca en la superior. Esta estructura, además, se prolongaba hasta la primera planta y presentaba restos de una viga de madera en su interior posiblemente relacionada con algún vano abierto en esta fachada con anterioridad. Este sería el ejemplo de una estructura arqueológica, la muralla medieval, reaprovechada en una edificación y modificada a lo largo de los años (foto nº 2).

Conforme avanzaba la excavación arqueológica se pudo comprobar que esta estructura continuaba a lo largo de toda la fachada S. con una anchura de 1.70 - 2 m. y se prolongaba hasta una profundidad de - 4 m. por debajo del nivel de calle. Asentada sobre la arena natural presentaba una zapata (a base de mampostería de caliza y cantos rodados) hacia el interior.

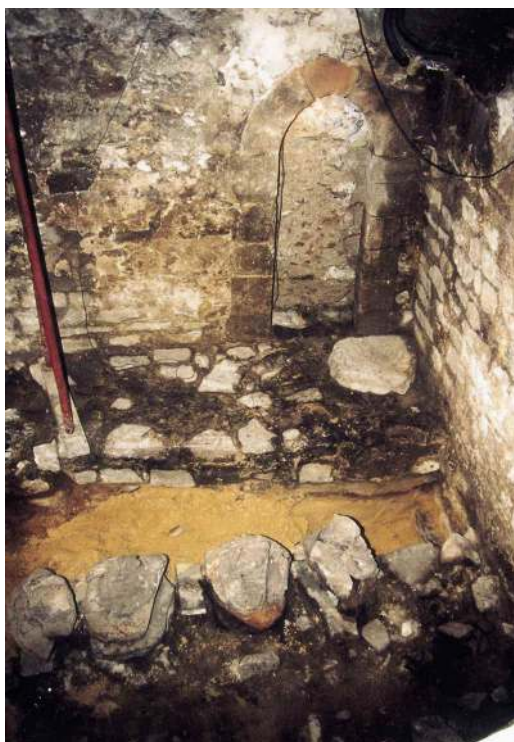
Foto nº 2: Vista general del acceso en forma de arco ligeramente apuntado abierto en el medianil W.

tura y papeles pintados relacionados con las distintas habitaciones de las viviendas que cubrían esta pared medianera. Como resultado de estas labores pudimos diferenciar dos tipos distintos de fábrica. Por un lado, sillería de arenisca de gran tamaño localizados en los extremos N. y S. del medianil distribuidos a lo largo de todas las plantas y, por otro, restos de sillería, también de arenisca, de menor tamaño y de aspecto más antiguo, presentes sobre todo a partir de la tercera planta. Estos aparecen concentrados mayoritariamente en la zona central donde se localizaron casi una veintena de hiladas, visibles en gran medida en el hueco de la escalera, así como diversos vanos adintelados y cegados. La lectura estratigráfica de este medianil fue completada con el hallazgo de una *arco apuntado* situado en el extremo NW. a la altura de la actual planta sótano. (foto nº 1).
