LASTATEGI (=PAJAR)

AGREGADO AL CASERÍO

JESÚS DE LARREA Y RECALDE

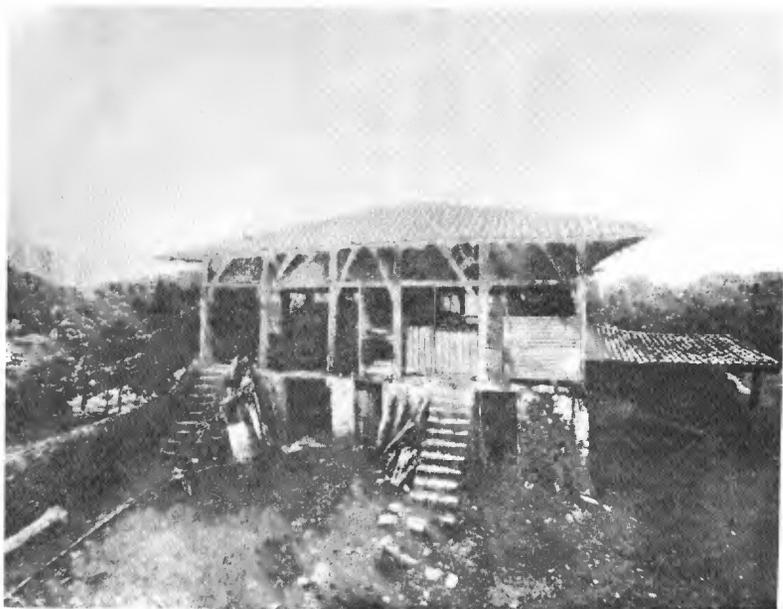
Figura 1

El lastategi adquiere en muchos casos tanto valor constructivo como el caserío. En la figura n.º 1 se ve la fachada principal del lastategi que pertenece al caserío *ETXABURU* (barrio de Lebario, Abadiano—Vizcaya) donde aparecen dos escalinatas de piedra que dan acceso a dicho pajar. Para subir a la gambara (=desván) emplean una escalera portátil hecha de rama de castaño.

Dajar perteneciente al caserío ETXABURU.

Fachada principal.

Examinada la parte inferior de dicho pajar, no aparecen características del sistema de construcción del Garaixe. Esto hace creer que estas construcciones sean más modernas que los garaixes y se ve que sus constructores las erigieron exclusivamente como depósitos de forrajes para el alimento del ganado. Tampoco aparecen detalles decorativos como en los hórreos.

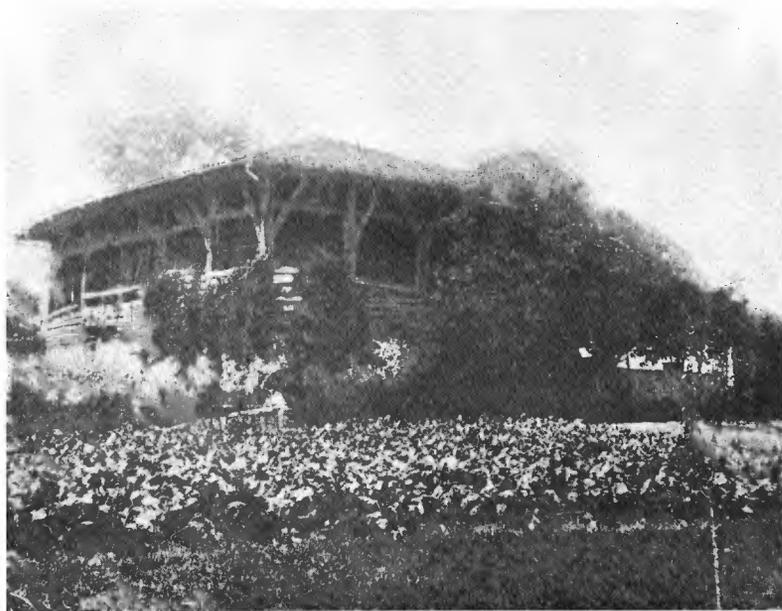
Figura 2

En la figura n.º 2 se aprecia el conjunto del referido ejemplar visto por una de las fachadas laterales y trasera. Sus dimensiones son 11,30 m. × 11,20 m. × 7 m. de alto. Al fondo y a pocos pasos se ve el caserío *ETXABURU*, al cual pertenece este ejemplar.

Fachadas lateral y trasera.

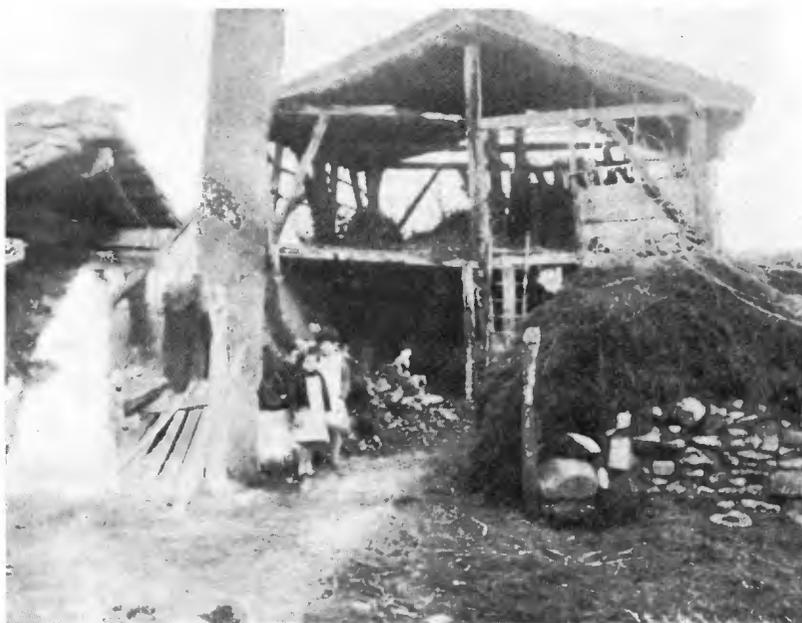
Figura n.º 3.—Fachada principal del caserío *ETXABURU*. Siendo en su tipo uno de los mayores existentes en Vizcaya. Los habitantes del barrio de Lebario designan también al pajar con el nombre de Sabaya. Otro lastategi de buen tamaño es el que aparece en la figura n.º 4 que se encuentra en el barrio de BILDOSOLA, (Castillo Elejabeitia—Vizcaya). Se halla situado próximo a una de las casas de dicho barrio llamada *ETXENAUSIE*. Por desgracia se halla en estado verdaderamente ruinoso y próximo a desaparecer. Esperamos que el Excmo. Sr. Don José de Landecheo y Allende Salazar, dueño actual del mencionado barrio, tan amante de la tradición del país, hará cuanto pueda por conservar tan curioso ejemplar.

Figura 4
Pajar que se halla próximo a la casa ETXENAUSIE.

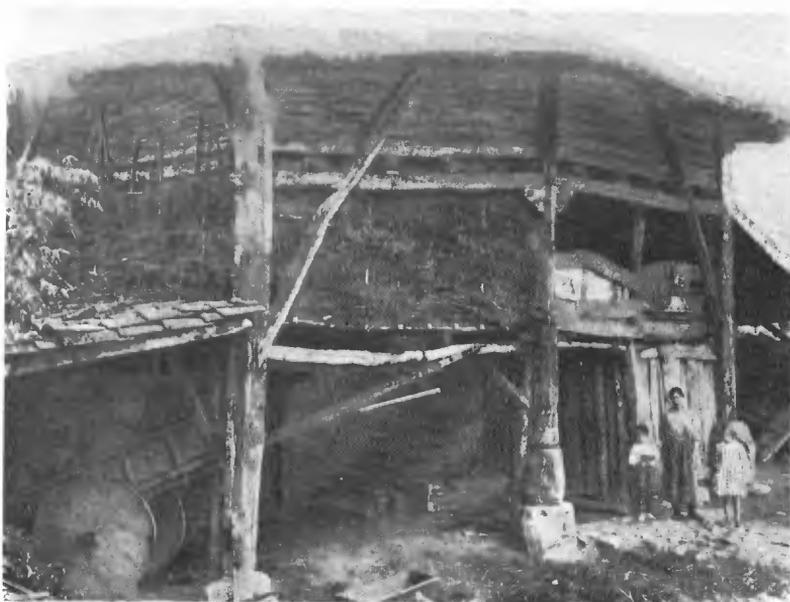
Figura 5

Otro pajar que también merece mencionarse y que se ve en la figura n.º 5, es el que se halla situado junto al caserío *ARBIDE* próximo al Santuario de Isasi (barrio Molinar, Gordejuela—Vizcaya). En este pajar, tanto el departamento primero, como el segundo, están cubiertos en su mayor parte con un entretejido de varas de castaño y avellano.

Pajar situado junto al caserío ARBIDE.

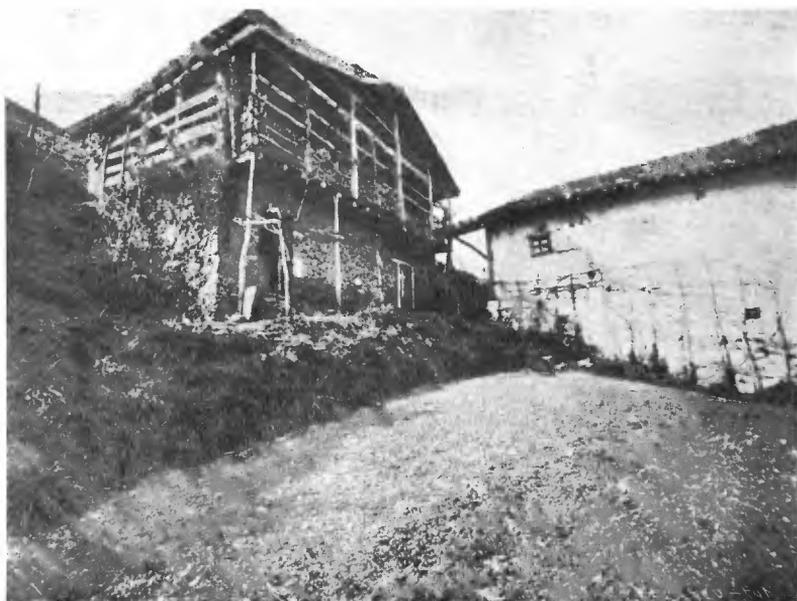
Figura 6

Pajar agregado al caserío UGERKA-GOIKUA.

Otro *lastategi* de gran tamaño es el agregado al caserío *UGERKA-GOIKUA*, lugar perteneciente a Ceanuri (Vizcaya) y que se ve en la figura n.º 6. Este pajar consta de planta baja, piso primero y gambara o desván. La planta baja parece que la dedicaban a corral de ovejas y el piso primero y la gambara a depósito de forrajes.

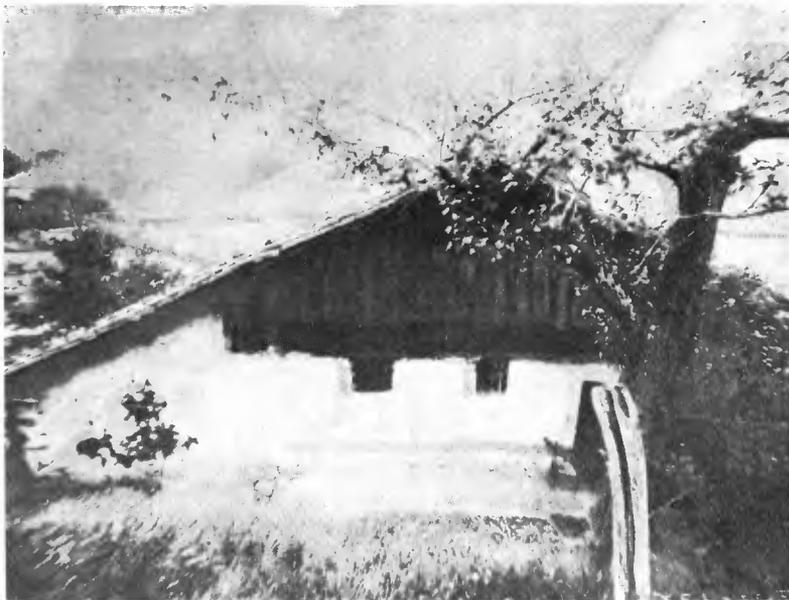
Figura 7

Caserío UGERKA. Fachada principal.

Este caserío se halla situado en una especie de loma, siendo así que la fachada principal, orientada al Sur (figura n.º 7), se encuentra hacia la parte del terreno más elevado y no presenta más altura que la mitad de la fachada posterior que se encuentra en la parte baja del lado Norte (figura n.º 8). Es éste uno de los caseríos en que se tuvo en cuenta la buena disposición de todos cuantos elementos son necesarios a lo que podemos llamar una granja agrícola; aparte de las tierras de labor, bosque, pastizales, etcétera, se encuentra todo muy bien dispuesto. Hasta el horno para cocer el pan (figura n.º 9), está construido con buen gusto y se halla emplazado a unos pasos del caserío. El interior de éste, así como gran parte de las fachadas Norte y Sur, están construidas con gran cantidad de madera, viéndose algunos motivos tallados que recuerdan la ornamentación del tercer periodo ojival. La cocina es de fuego central, no aparece en el tejado ninguna señal de kebid= (chimenea) y escapa el humo por unas pequeñas ventanas de la fachada principal y parte por entre las tejas. Otro de los departamentos perfectamente instalado es el taller de hilados. Las figuras núms. 10 y 11 representan el anverso y reverso de una de las ventanas con celosía que estuvo colocada en el departamento del taller de hilados que se halla situado en la fachada Norte. La figura n.º 12 es el dibujo de una de las ventanas de la fachada principal con algunos detalles decorativos en el dintel.

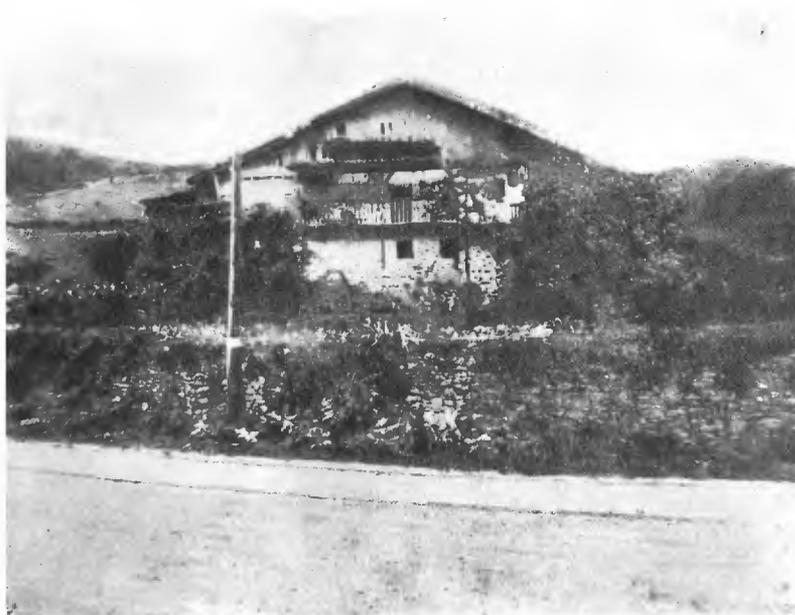
Figura 8

Fachada posterior.

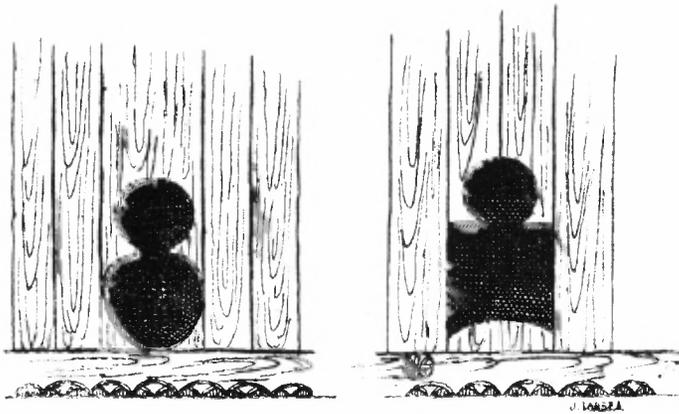
Fig. 13

La figura n.º 13 son dos dibujos de pequeñas ventanas ó escapes de humos en la parte construida de madera de la fachada principal. La figura n.º 14 es el dibujo del asiento del retrete. Este departamento se halla situado en el balcón de la fachada zaguera, cuya forma evita el que se depositen las deyecciones en la tabla resultando así más limpio que en los de hueco circular.

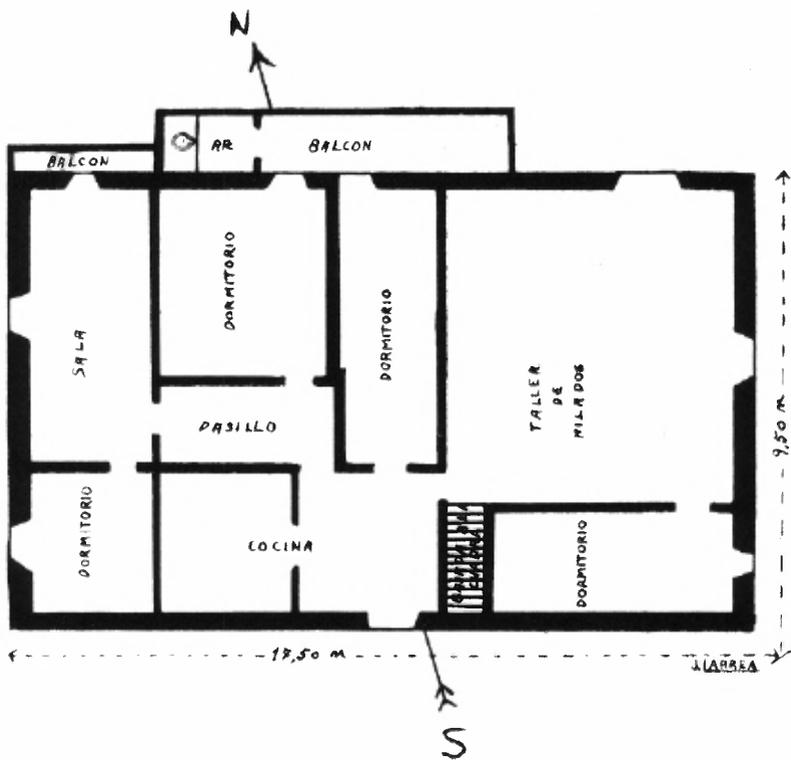
Fig. 15

Y finalmente, en la figura n.º 15 se representa la planta del caserío *UGERKA* con los distintos compartimientos.
