ATÁUN

EL MADERAMEN EN LAS CONSTRUCCIONES ANTIGUAS

JUAN DE ARIN DORRONSORO

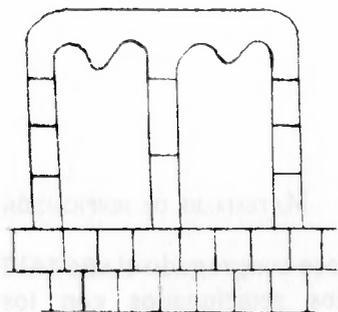
Fig. 1

Señorial, con puertas en arco y ventanas de la forma que se ve en la figura n.º 1.

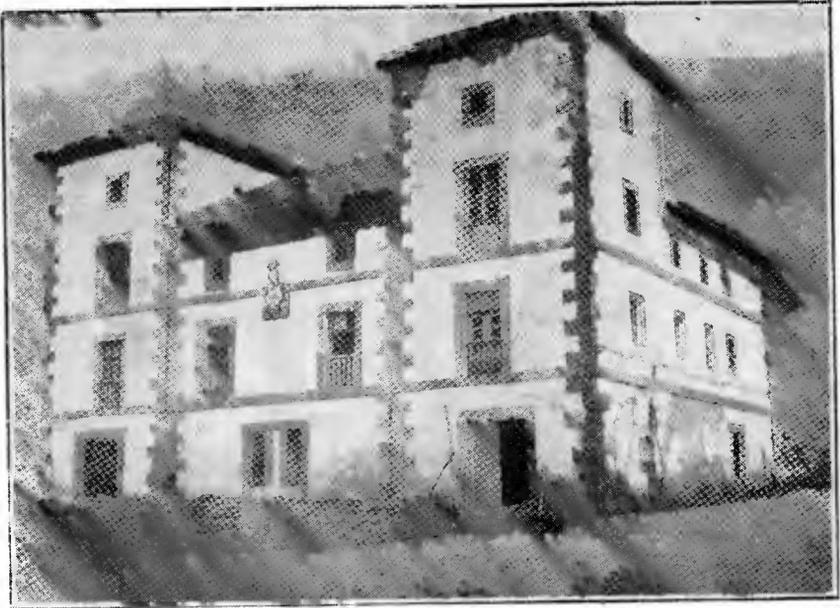
Figura 28

Palacio de ZUBIKOETA

Otro de los edificios antiguos de construcción de piedra es el palacio de *Zubikoeta*. Fué edificado a mediados del siglo XVII por el capitán Gabriel de Zubikoeta. Véase la figura 28.

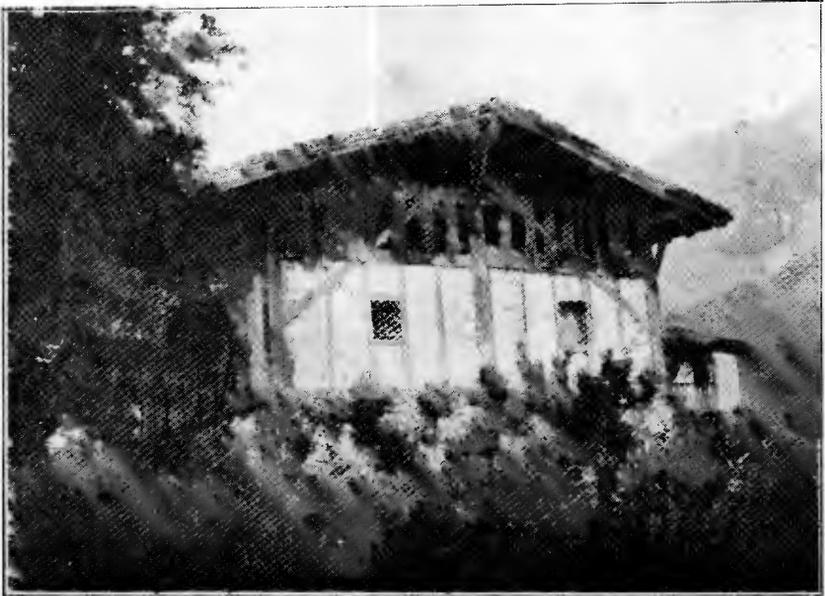
Figura 34

MATXINTXU BEÑI

En las fachadas de las casas antiguas se ven gruesos postes de roble, que en algunas como en *Telerierdikoa*, *Espiña*, *Baretxe*, etc., arrancan de muy cerca del suelo y en otras como en *Matxintxu befi* (fig. 34), *Urezandi*, *Luzinea*, etc. arrancan del primer piso y suben hasta el techo sosteniendo el peso del tejado. Fuertes vigas de roble cruzan los entrepostes en diversas direcciones y por el exterior tienen ordinariamente tablado de roble cubriendo todo o gran parte del entramado de vigas y postes. En algunos edificios como *Matxintxu befi*, *Ustatso azpikoa*, *Urezandi*, etc., en lugar del tablado exterior, existe pared de cal y canto.

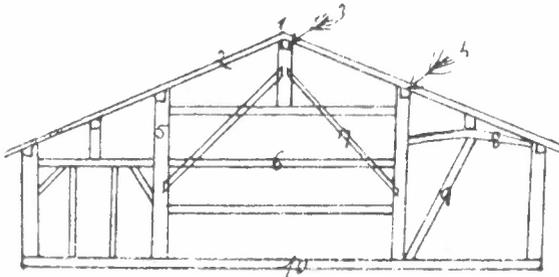
NOMBRES DE LAS PIEZAS DE MADERA
QUE EXISTEN EN LOS ENTRAMADOS

- 1 *Telatu galofa.*
- 2 *Kapirioa.*
- 3 *Goyagea.*
- 4 *Kontragoyagea.*
- 5 *Abea.*
- 6 *Ligazaga.*
- 7 *Efezumea.*
- 8 *Astazalde.*
- 9 *Besoa.*
- 10 *Frontala.*

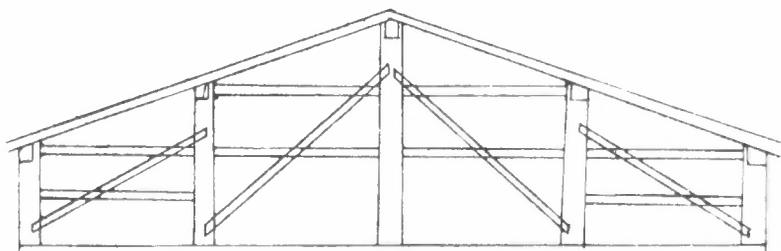
Fig. 13

Entramado de madera en el interior de las casas
AMILETA e INZEKANZELUS.

Amileta, Gantxelu, etc. Véase el dibujo fig. 13. El dibujo n.º 24 representa el armazón en que termina el entramado interior de la casa *Lañunza*. En el dibujo fig. 25 se ve el modelo de armazón de madera que existe sobre las bóvedas de la Iglesia parroquial de S. Martín. El armazón es del siglo XVIII. La tijera que representa el dibujo número 26 quedó en mero proyecto.

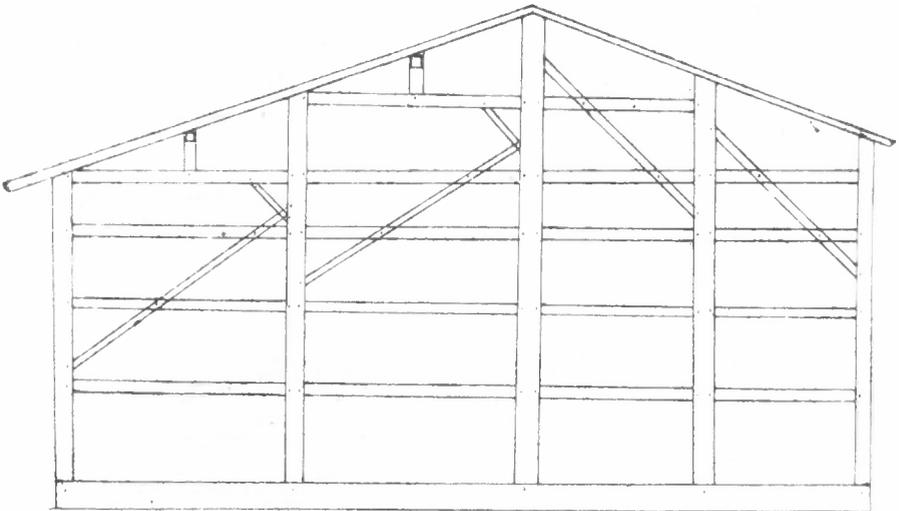
Fig. 10
Modelo de entramado de madera conforme al cual se construyó
en Atáun una casa el año 1707.

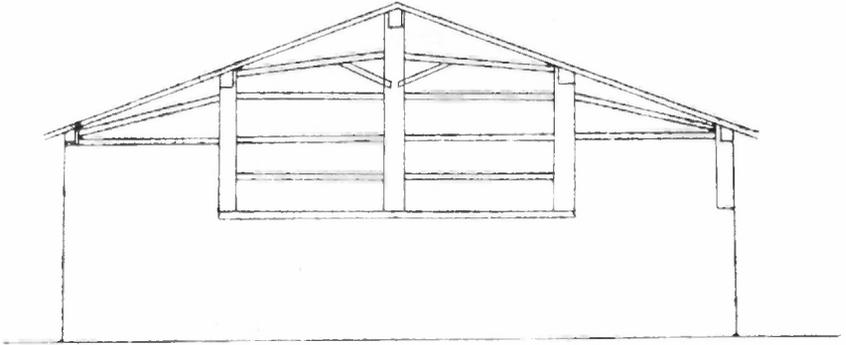
Fig. 16
ITZATE ZAÑA.—1663
Con algunas reformas posteriores.

Las figuras números 16 y 22 pertenecen al *tipo Lauztiturieta* algo reformado.

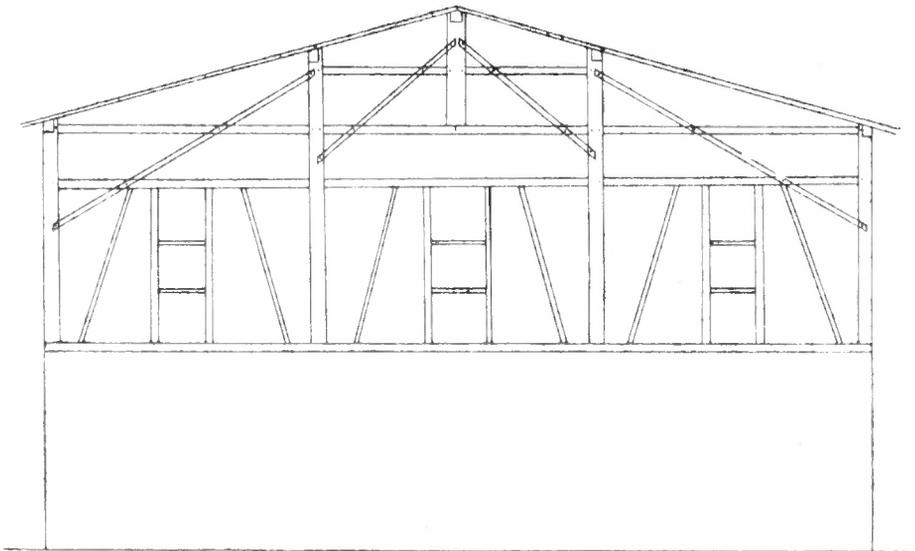
Fig. 17
MATXINTXU ZAÑA.—1665
Con reformas posteriores.

oblicua. Este estilo llevará el nombre de *entramado tipo Urezandi* (véase fig. 19). De este tipo son los números 18, 19 y el piso inferior del 17.

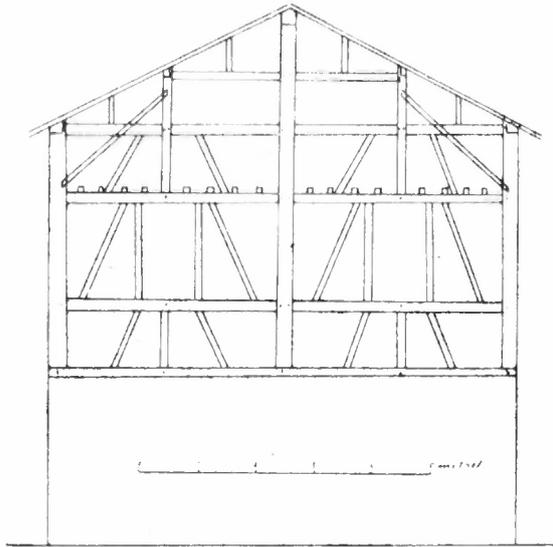
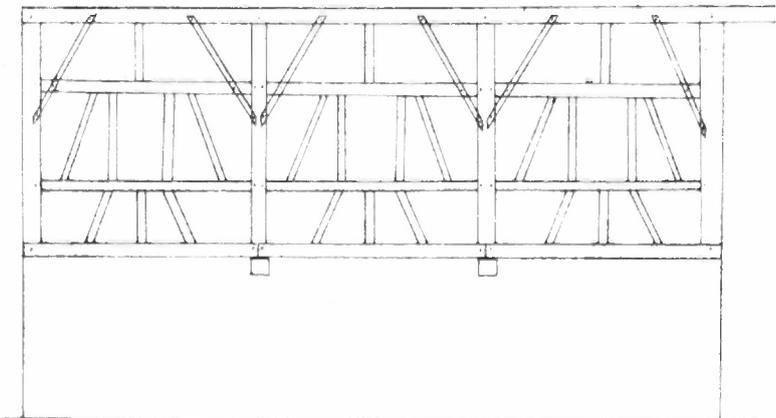
Fig. 19

UREZANDI.—Fachadas laterales.

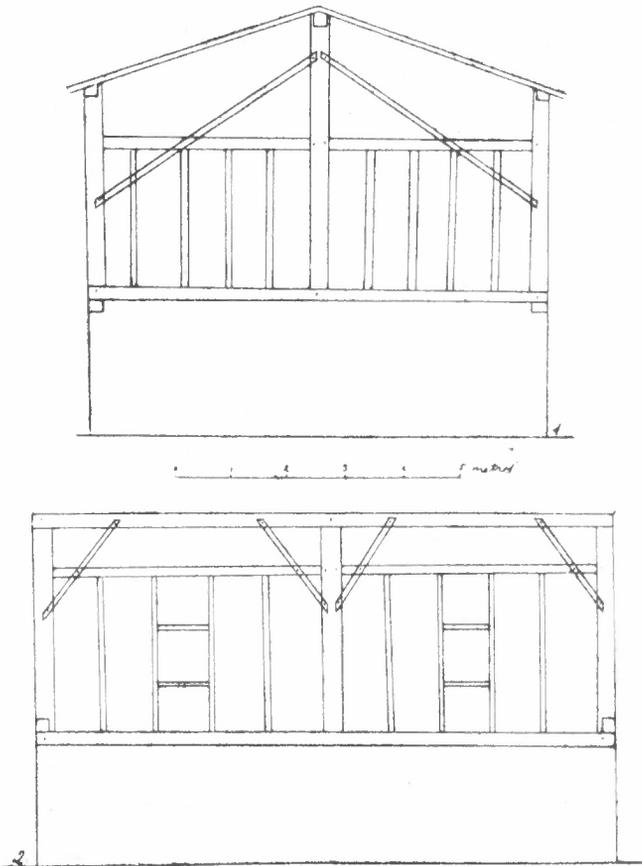
Fig. 20

MATXINTXU BEÑI

1, Fachadas principal y zaguera. 2, Fachadas laterales.

Segundo grupo.—Incluimos en este grupo los entramados que tienen las vigas de los entrepostes en dirección vertical. A este estilo le llamaremos *entramado tipo Matxintxu beñi* (véase fig. 20) y pertenecen a él las figuras 20, 21 y un *abearte* o entreposte de la figura 9.

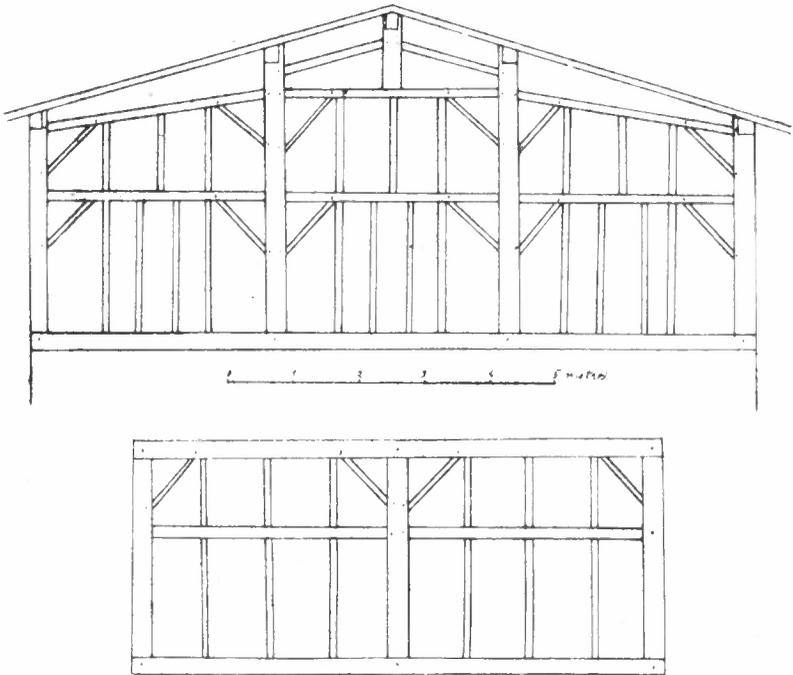
Fig. 21.

ITUÁLDE BEÍ

1. Fachadas principal y zaguera. 2. Fachadas laterales.

de Mújica ejecutaron el año 1764 «el basalan, labra y asiento de las obras de carpintería» de la casa *Ituálde beñi* (fig. 21) que

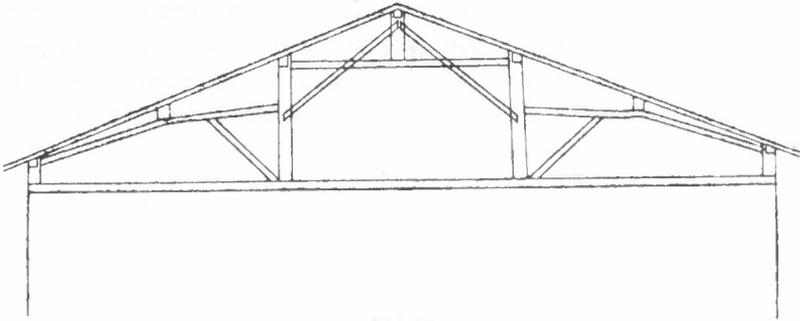
Fig. 22
ARITZAUNDIETA
1734

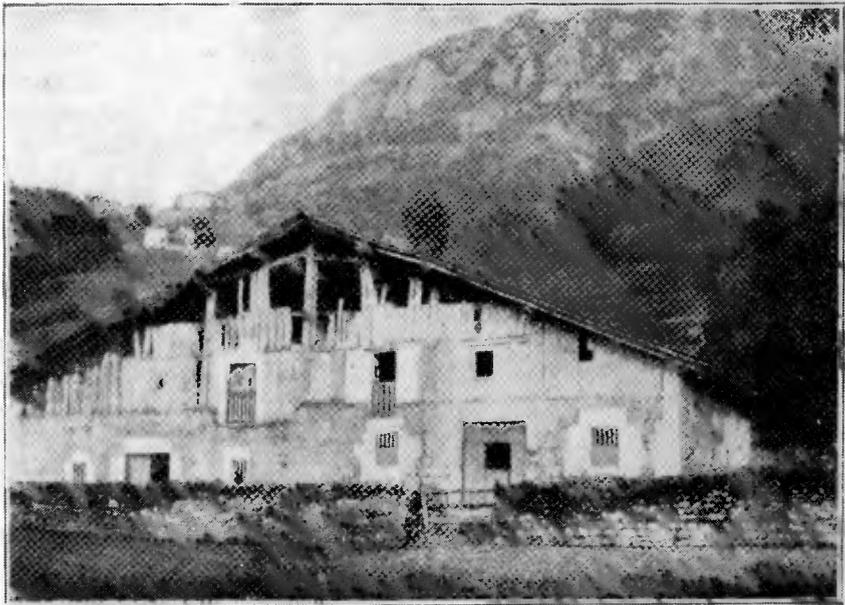
Figura 31

ERMENTARI AUNDIA

En las construcciones de este tipo el entresuelo se ha destinado parte para habitación humana y parte para estancia del ganado, y el piso (*gambarea*) ha servido para guardar en él la cosecha del campo. La fachada de estas casas se ha solido cerrar con pared en el trozo correspondiente al entresuelo y todo lo restante con tabla. Habiéndose introducido entre los moradores de estas casas la costumbre de construir nuevos dormitorios en el piso, el tablado del lienzo exterior de la fachada ha sido sustituido por pared de piedra en la extensión que ocupan los nuevos dormitorios. Se han cortado también vigas de entramado de madera para abrir ventanas para los dormitorios. Debido a estas causas algunos tablados y entramados de vigas están incompletos. Véanse las figuras de *Sañarte azpikoa* y *Arbeldi befi*, números 29 y 30. La casa *Ermentari aundia* edificada el año 1635 tiene tablado y entramado nuevo sustituyendo al antiguo de *tipo Lauztituieta* que debió de desaparecer por haberse deteriorado. Véase la fig. 31.

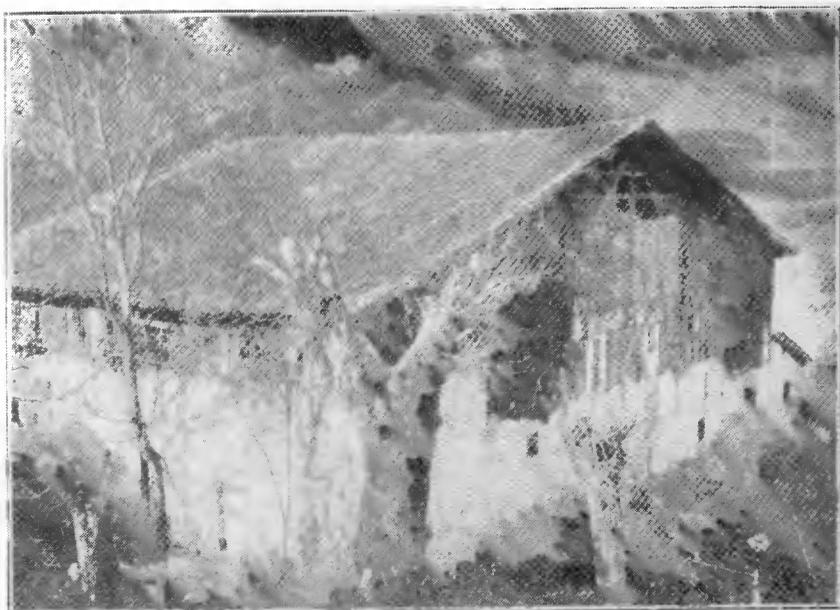
Figura 35

LAUZTITURIETA

dirección oblicua cruzándose con las vigas horizontales *ligazayak* y dando al conjunto mucha solidez. A este grupo le designaremos con el nombre de *entramado tipo Lauzituñieta* (fig. 2). Pertenecen a este grupo los dibujos señalados con los números 2, 3, 4, 5, 6, 7, 8, 9, 10, 11, 12, 13, 14, 15 y 16. Véase también la fig. 35.

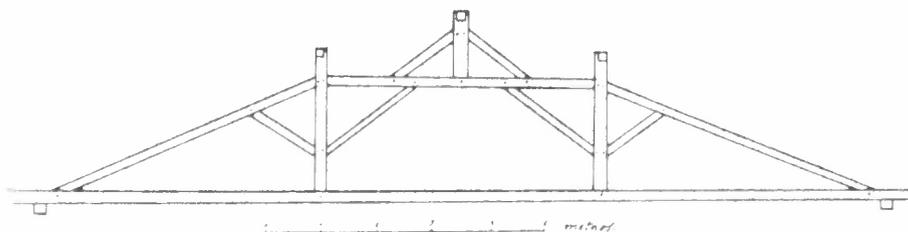
Fig. 25
Entramado de madera en la bóveda de la iglesia de S. Martín.
Siglo XVIII.

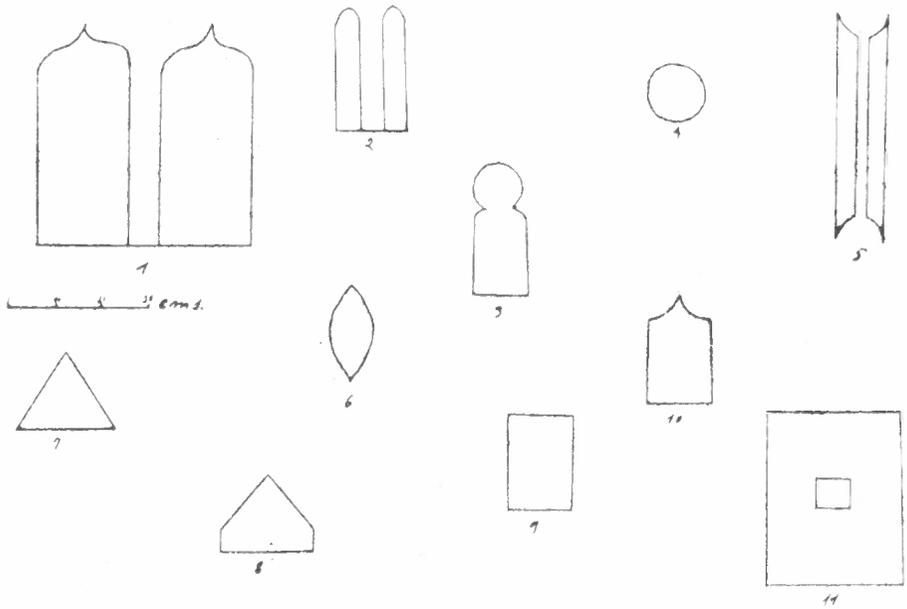
Fig. 27

Figuras de los huecos que hay en algunos tablados.

En los tablados existen pequeños agujeros hechos para dar entrada al aire y luz exterior. En la fig. 27 pueden verse las formas de los agujeros que hay en los tablados de las casas de Atáun. Los huecos número 1, 2, 3 y 4 existen en un antiquísimo tablado de la fachada de *Lafunza*, el 5 en un tablado no muy antiguo de *Orlatza aundia*, el 6 en *Zubiauñe*, los números 7, 8, y 9 en *Lauztituñieta*, *Ermentariaundia*, *Gantxelu*, etc., el número 10 en *Safiarte azpikoa*, *Ermentari aundia*, etc., el 11 en *Gantxelu*. El único hueco que se cierra es el señalado con el número 11. Este se cierra por el interior con una tabla corrediza la cual lleva a su vez otro hueco pequeño en el centro. Los señalados con los números 7, 8, 9 y 10 son los que más se han generalizado en tablados modernos. Los números 1, 2, 3 y 4 existen en tablados antiguos labrados con hacha.
