EL ATRIO DE LA IGLESIA DE PLACENCIA DE LAS ARMAS
- SORALUZE -

RAMIRO LARRAÑAGA

Se ha realizado una importante obra de restauración en el pórtico de la iglesia parroquial de la villa guipuzcoana de Placencia de las Armas. Su entramado es uno de los más bellos conjuntos del arte popular vasco de talla en madera y por ello ha merecido la calificación y propuesta para monumento histórico-artístico.

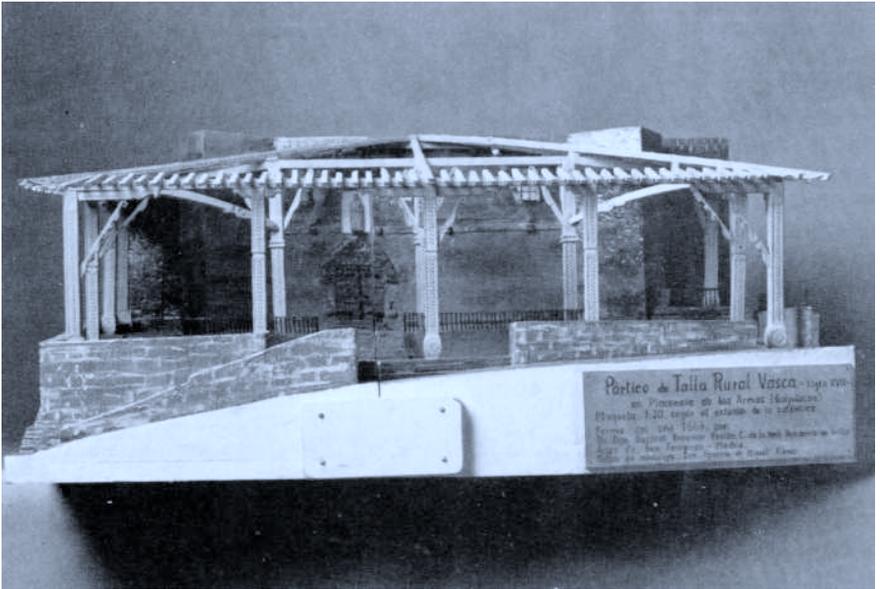
Maqueta del atrio de la iglesia parroquial de Santa María la Real de Sorluze-Placencia de las Armas, que se encuentra cedida y depositada en el Museo de San Telmo de San Sebastián, desde el año 1986.

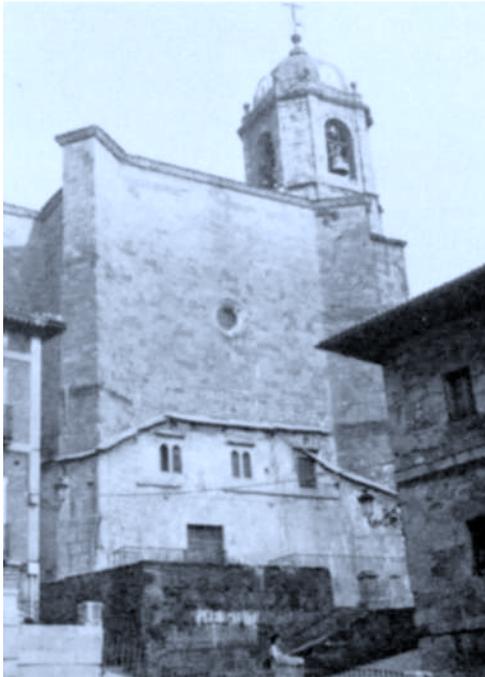
Iglesia parroquial de Santa María la Real de Placencia de las Armas. El pórtico ha sido desmontado para su reconstrucción. (Foto Berrueta).

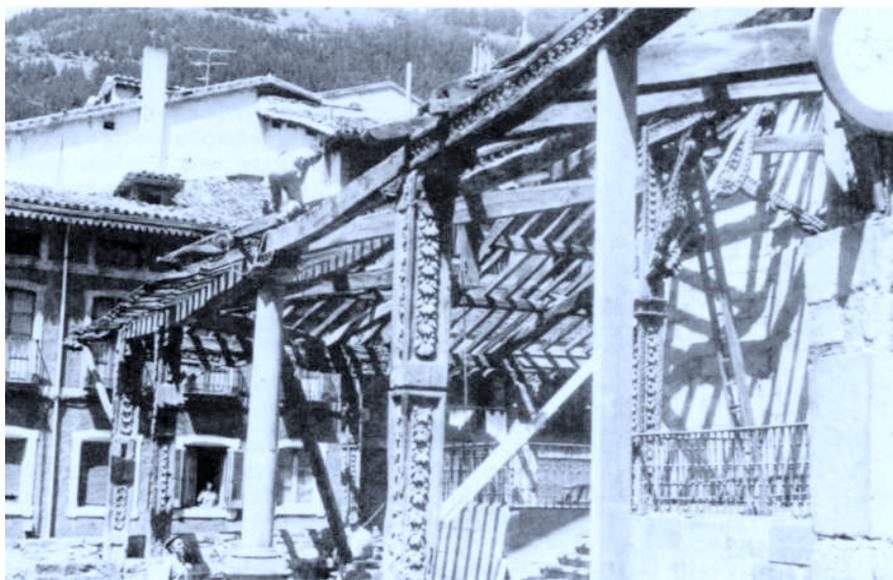
Con el desmontaje de la estructura del atrio soraluzetarra, queda iniciado el proceso de su reconstrucción. (Foto Berrueta)

Algunas de las piezas, ricamente talladas, habían perdido parte de sus molduras: otras, observadas de cerca, presentaban grietas de considerable tamaño, producidas al secarse con el tiempo la madera, que parecía prudente rellenar con cuñas de madera que posteriormente se tallarían respetando el diseño general de las piezas respectivas: zapatas, tornapuntas e incluso postes.

En este último caso, no fueron visibles las dimensiones de las grietas hasta que no se procedió a la limpieza de la masa de hormigón que las cubría. Se procedió en todos los casos a la operación de relleno de cuñas antes descrita e incluso al atado mediante varilla roscada de las partes más afectadas.

Se completaron todas las piezas que tenían la talla deteriorada o perdida, de forma muy minuciosa.
