CASA TORRE DE GALARTZA (Aretxabaleta) De torre a caserío pasando por palacio: Evolución, acomodación y deterioro. Conclusiones y bibliografía

Alex Ibañez Etxeberria
Alfredo Moraza Barea
Eloísa Urizarri Agirrebengoa

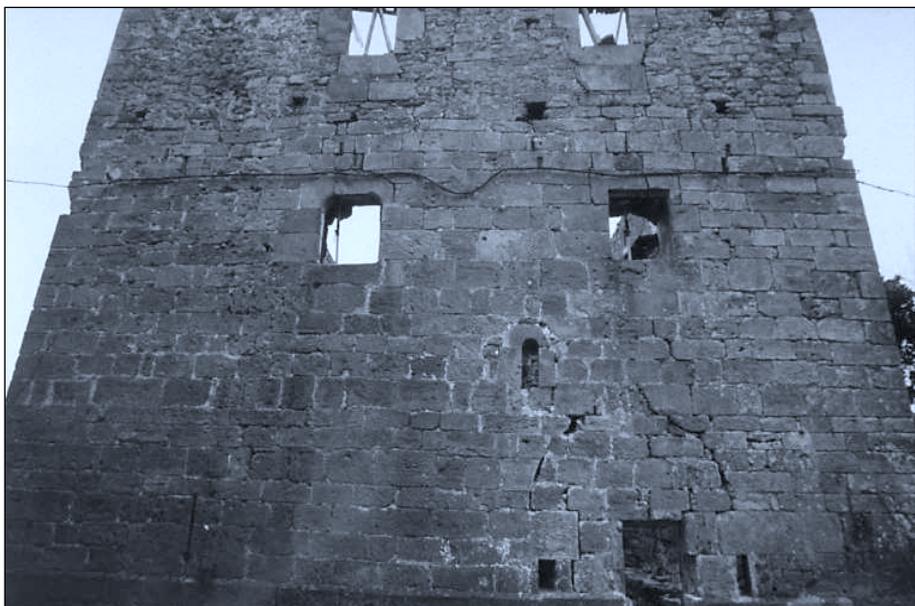
Fachada Norte.

En la fachada N. se producen reformas que afectan a los vanos geminados y a la tronera situada sobre el antiguo acceso, siendo los primeros mutilados perdiendo el parteluz central y el carácter apuntado del que aún quedan trazas en el dintel, y convirtiendo una de las troneras en ventana, ensanchándose el hueco exterior y acomodando en ese punto un vano de medio punto aparentemente reutilizado. Estos cambios están orientados a proporcionar más claridad al interior de la vivienda. En el muro medianero se dan también cambios que se traducen en la apertura de un vano de comunicación entre el primer piso del anexo y la

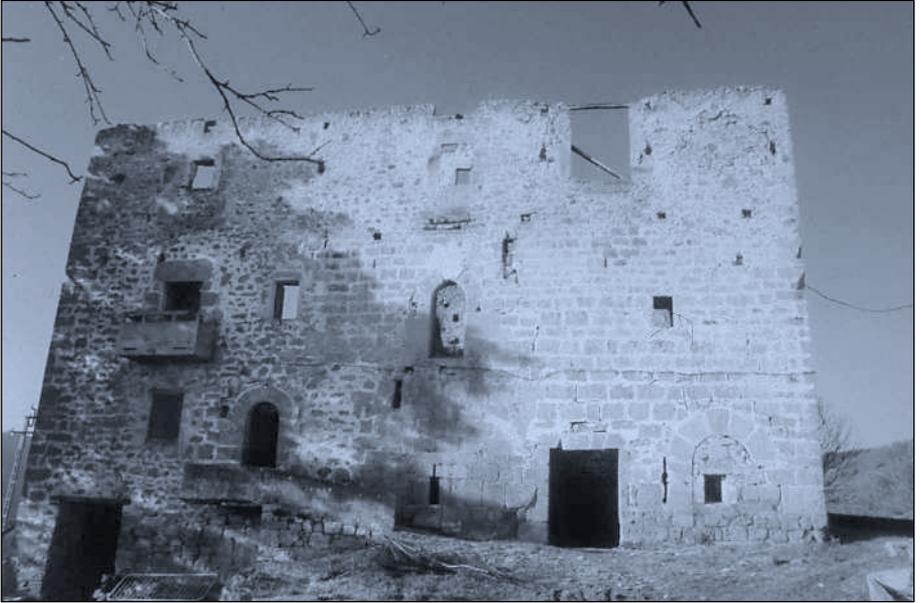
Fachada Este.

El cambio más destacado tendrá lugar en la fachada E. aunque también se acometen otras obras menores en el muro N. y en el medianero. Las modificaciones se concretarán en una simplificación del número de vanos de acceso en el sector de la torre propiamente. Las dos entradas que se localizaban en esta zona pierden su función al ser inutilizadas; en concreto la puerta de medio punto situada en la planta baja es cegada dejándose una pequeña abertura a modo de ventana mientras que la apuntada de la planta noble deja de tener la función de puerta al ser eliminado el patín que permitía llegar hasta ella y de la que se mantiene todavía la impronta que dejó en el muro. Con esta medida vuelven a salir a la luz las dos troneras que el patín había ocultado. Para suplir a las dos puertas que quedan en desuso se abre un nuevo punto de acceso situado entre ambas puertas en planta baja, consistente en un vano adintelado de 2,18 m. de altura y 1,54 de luz; al interior se abre dando paso a un zaguán enlosado con areniscas de grandes dimensiones.

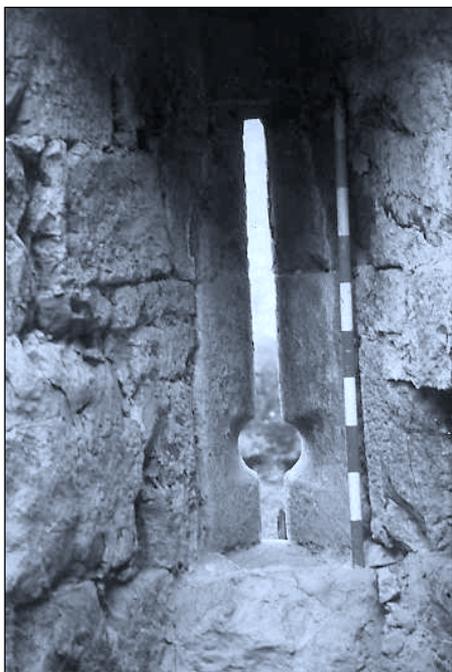
Vista interior de tronera.

En la fachada N. se abre un pequeño vano en el tapiado del acceso original y se ensanchan las dos troneras que lo flanqueaban para proporcionar más luz a la cuadra, que ocupa la planta baja de la torre. Por esta misma razón se amplía la tronera más alta de la fachada E. de la torre. El terreno situado ante la fachada E. del complejo es aterrazado en dos alturas; este hecho aunque no afecta directamente al edificio sí provoca un cambio en el acceso a la planta baja del anexo. El desnivel creado hace que esta puerta quede a una altura considerable para lo cual es preciso construir un patín con la plataforma superior volada y una

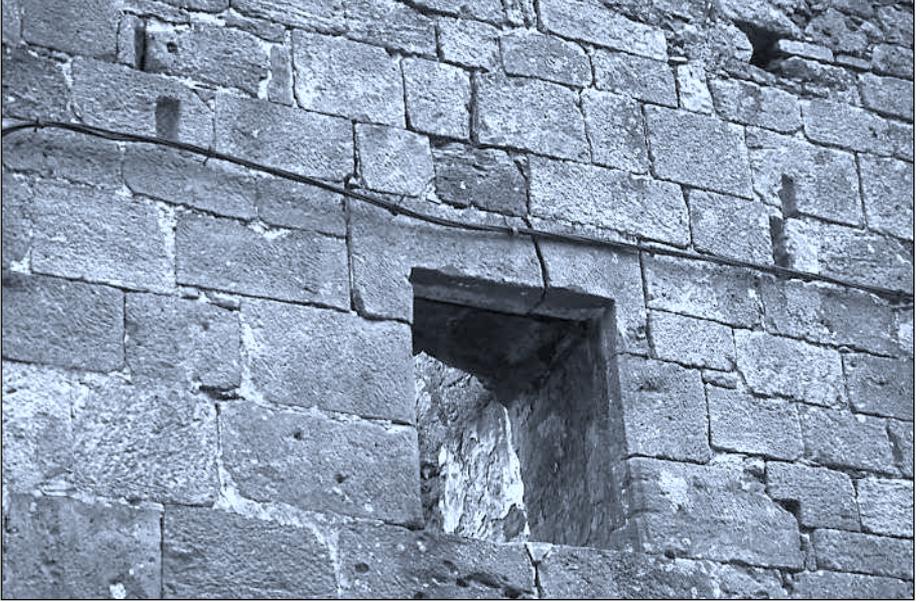
Detalle de vano germinado y rebajes para jabalicones.
