## GARAIXE (=hórreo)

### AGREGADO AL CASERÍO

D. JESÚS DE LARREA Y RECALDE

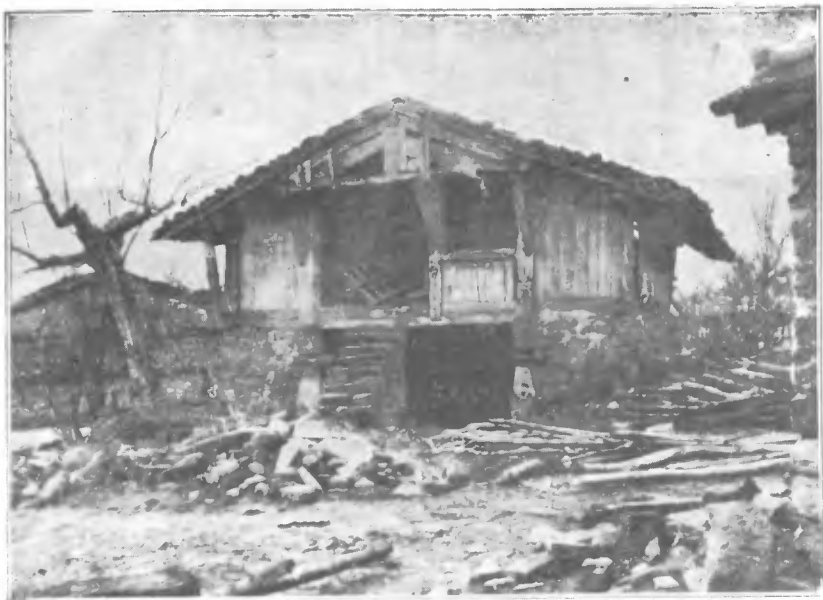
Fig. 1.—Garaixe del caserío Zenita-aldekua (barrio Zenita—Elorrio).

La figura 1.<sup>a</sup> representa el *garaixe*, visto de frente, que pertenece al caserío llamado *Zenita-Aldekua* (barrio Zenita en Elorrio).

En este ejemplar se aprecia que la escalera de piedra que da acce-

so al piso, tiene un agregado nuevo que se une con el frontal. La distribución del interior es la que aparece en la figura 2.<sup>a</sup>. Los términos con que son designados actualmente los diversos departamentos interiores de este *garaixe*, van inscritos en la misma figura.

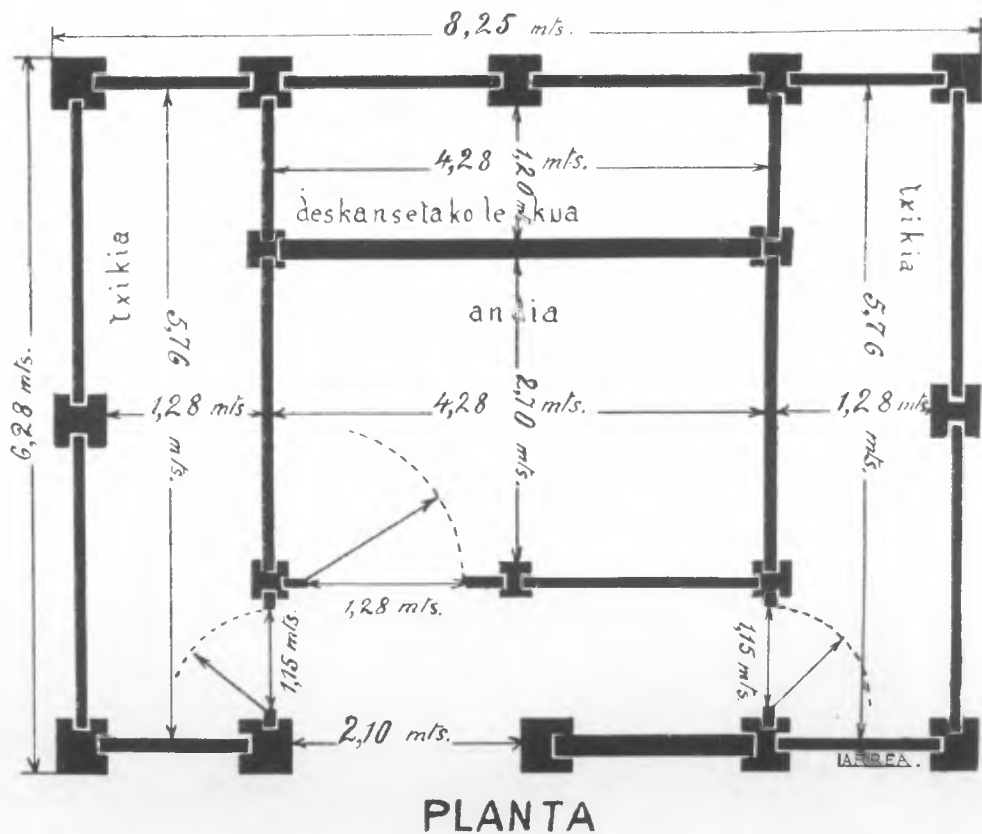
Fig. 2.—Planta del garaixe del caserío Zenita-aldekua.

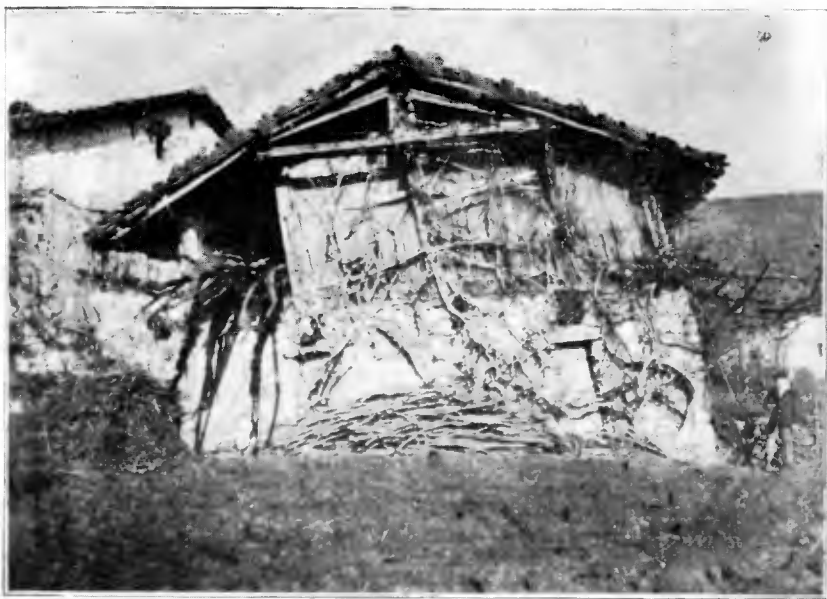
*Fig. 3.—Parte zaguera del garaixe del caserío Zenita-aldekua.*

La figura 3 representa la parte posterior del mismo *garaixe* en estado verdaderamente ruinoso, pero suficiente para darnos idea clara de su primitiva estructura. Finalmente, en la fig. 4, aparece el conjunto del *garaixe*, y al fondo el caserío *Zenita-Aldekua*.

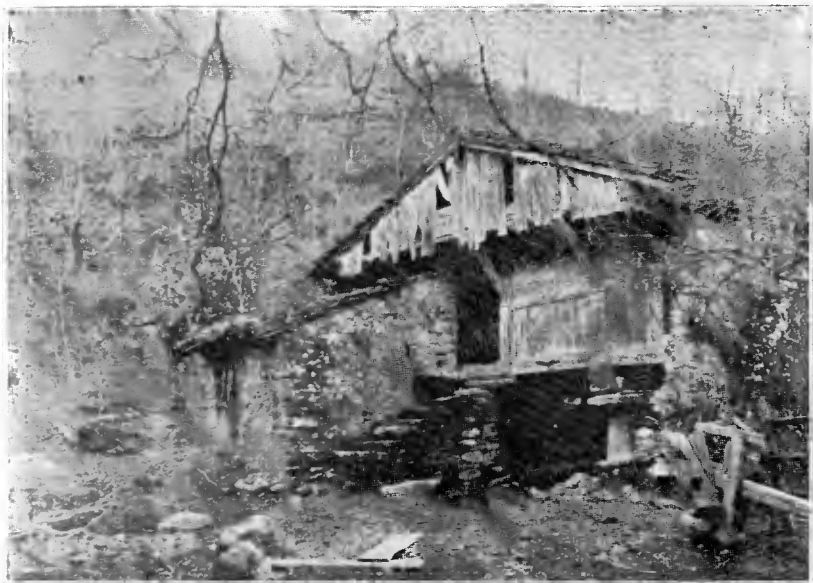
*Fig. 5.—Garaixe del caserío Otzabarena (barrio Aldape—Elorrio).*

La figura 5 representa el *garaixe* perteneciente al caserío *Otzabarena* (barrio de *Aldape* de Elorrio).

En su conjunto no es este ejemplar tan bello como el anterior; sin embargo, contiene detalles decorativos más importantes y da idea del buen gusto de los artífices que lo construyeron. Por el lado izquierdo de la fachada principal tiene adosada una *txarikorta* (=pocilga), y en el costado, junto a ésta, un cobertizo de buen tamaño para depositar estiércol. La escalera de piedra que da acceso a los departamentos se conserva sin el agregado de otros *garaixes* y queda

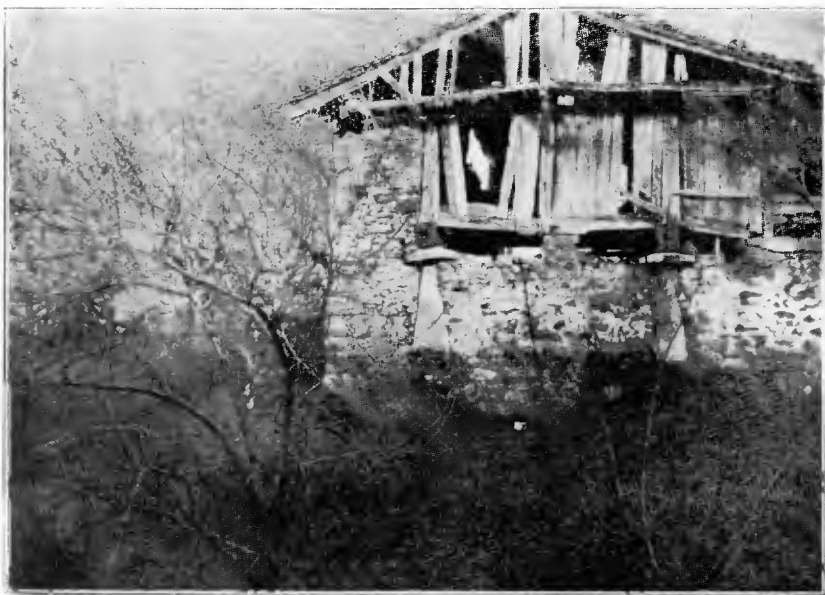
*Fig. 6.—Parte zaguera del garaixe del caserío Otzabarena.*

La figura 6 representa la fachada trasera, en bastante mal estado de conservación, donde se ve que una de las paredes, construídas en época reciente, se eleva hasta el vuelo del tejado.

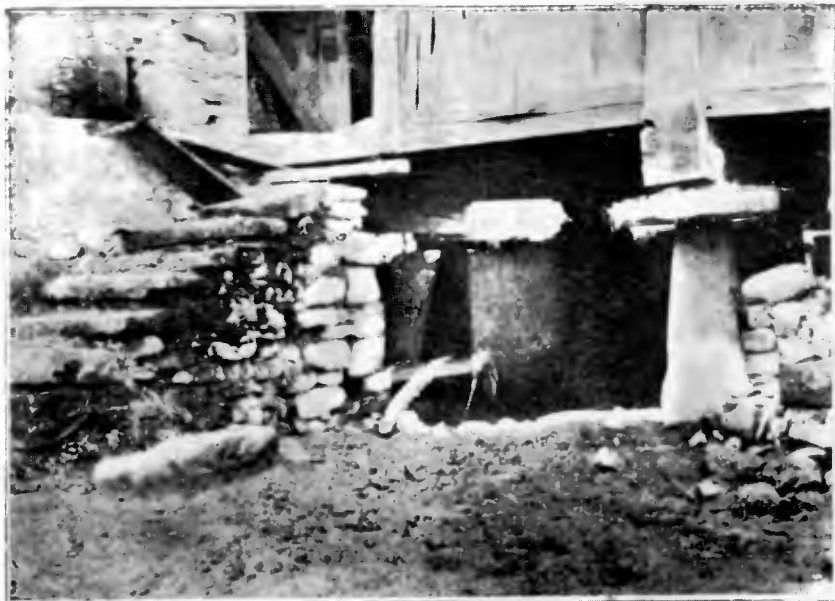
*Fig. 7.*—Parte baja del *garaixe* del caserío *Otzabarena*.

La figura 7 representa la parte baja, donde aparecen los cuatro poyales en buen estado.

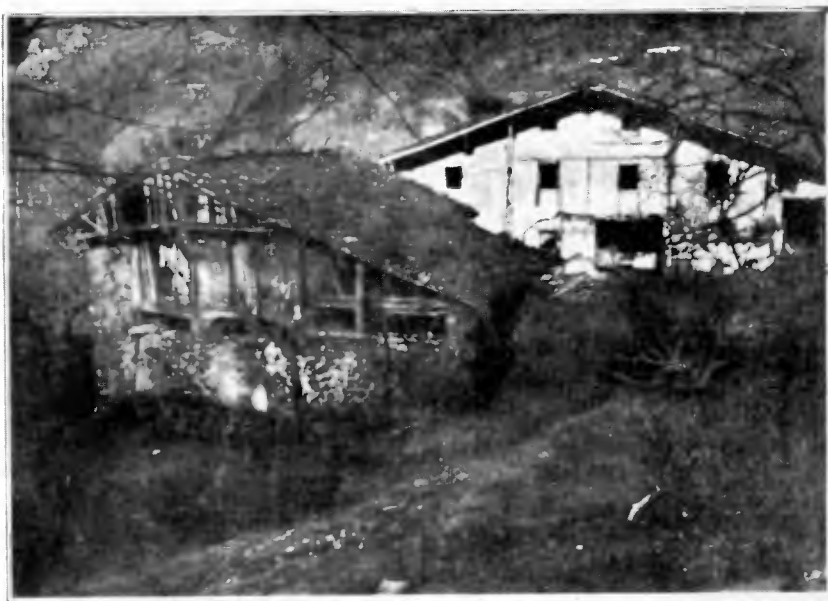
*Fig. 8.*—Caserío *Otzabarena* con su *garaixe*.

En la figura 8 aparecen el *garaixe* y el caserío *Otzabařena* (al fondo), apreciándose el mal efecto que produce el estercolero agregado y que tanto afea el conjunto de esta construcción.

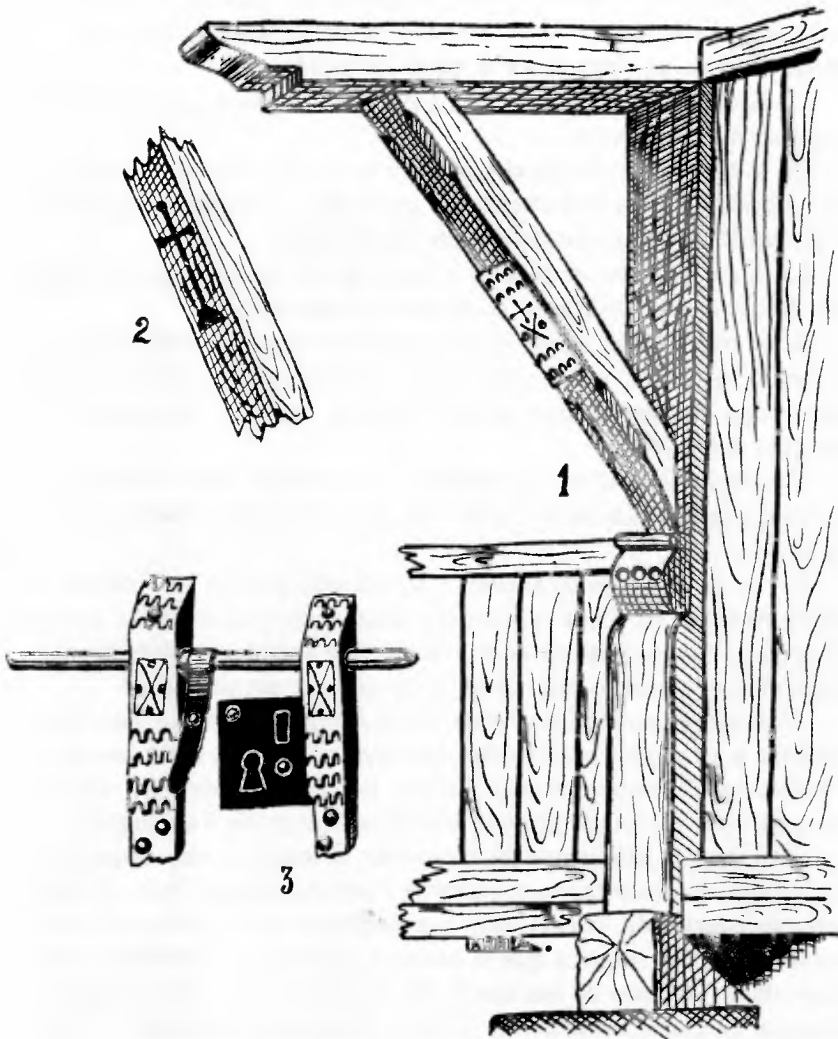
Fig. 9.—1 y 2, dibujo de la parte de los jabalcones; 3, *Kaïankie* (=cerrojo).

La figura 9 es un croquis de la parte de los jabalcones, con algunos motivos ornamentales y el *kařankie* (=cerrojo).

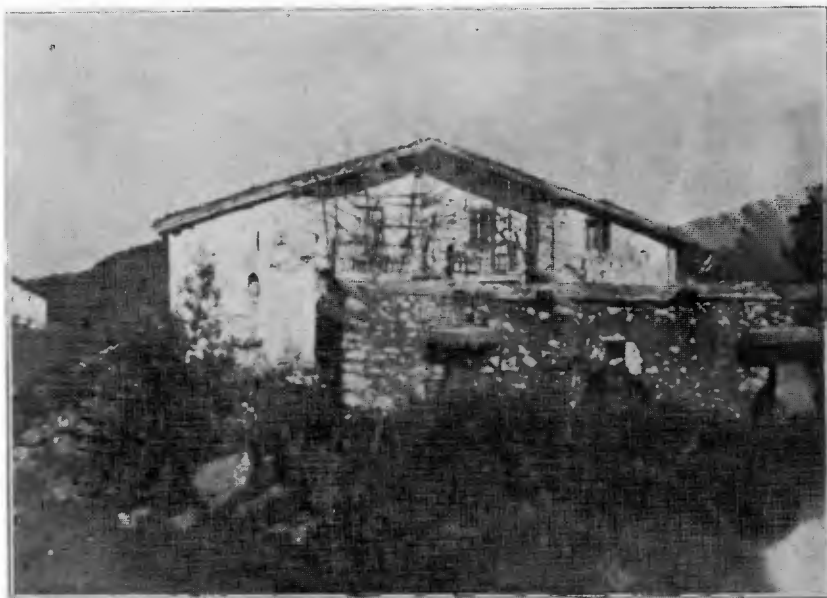
*Fig. 11.*—Caserío Aspe-auñeko y parte baja del garaixe visto por la fachada de atrás.

La figura 11 representa el caserío *Aspeaureko* con el *garaixe* visto por la parte zaguera, con sus dos poyales y piedras circulares que los coronan, no manifestándose al exterior huellas de las vigas que descansaban sobre tales bases.

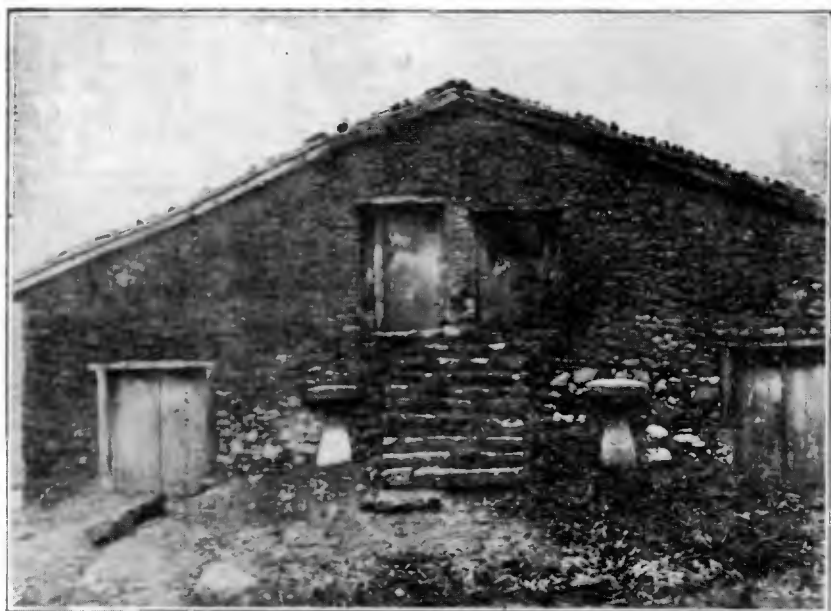
*Fig. 12.*—*Garaixe* del caserío *Gaztelu* (barrio *Zeas*—Ereño).

La figura 12 representa el *garaixe* perteneciente al caserío *Gaztelu* (barrio de Zeas), habitado por los labradores D. José Miguel de Zenitacelaya y D. Pedro de Bermeosolo, ambos con sus respectivas familias. Entrando en el interior de este *garaixe*, se aprecia gran parte de su primitiva construcción, aunque por el exterior, a causa de hallarse cubierto de paredes, dé la sensación de un caserío vulgar, a pesar de los cuatro poyales que se ven.

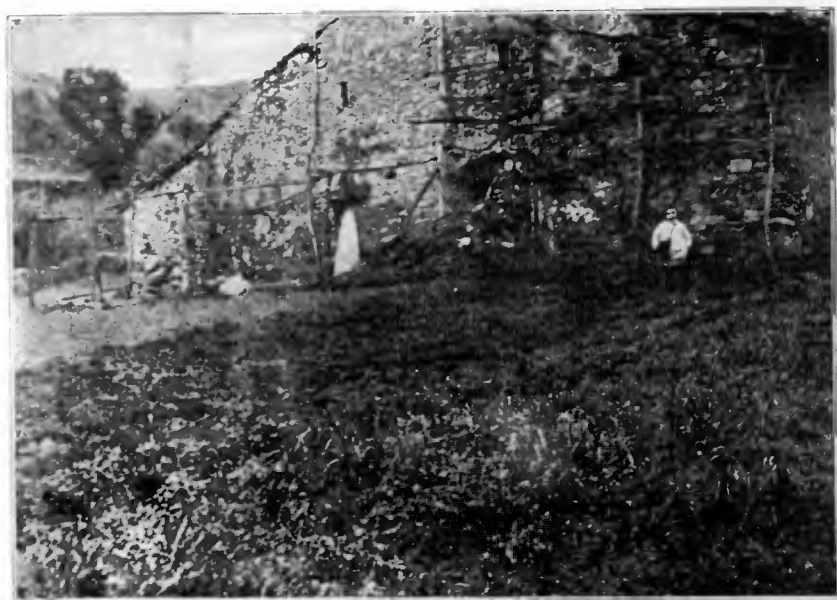
*Fig. 13.*—Parte zaguera del *garaixe* del caserío *Gaztelu* (Ereño).

La figura 13 representa la fachada zaguera. Actualmente este *garaixe* sirve de establo y almacén de forrajes con puertas independientes para ambos vecinos del caserío.

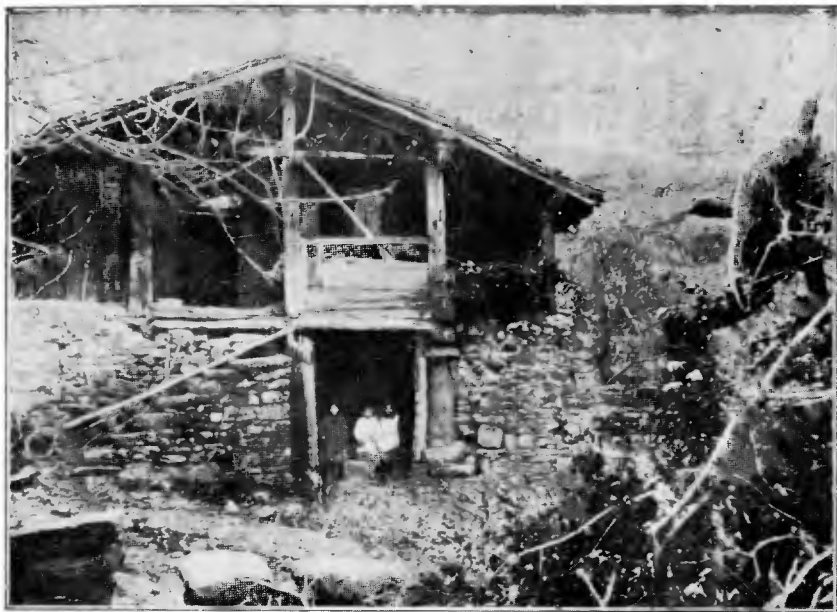
*Fig. 14.—Garaixe del caserío Ibaña-aspikoa (barrio Mendiola—Abadiano).*

La figura 14 representa el *garaixe* perteneciente al caserío *Ibáraspikoa* (barrio Mendiola en Abadiano). Hasta la fecha es el primer ejemplar que hemos hallado con los poyales en forma cónica. Uno de éstos aparece al exterior, dos al interior y el cuarto (de la parte zaguera) ya no existe, sino que se halla reemplazado por un pié derecho de madera. Las paredes por una parte y la escalera de piedra por otra, impiden ver el conjunto de la parte baja. Se aprecian perfectamente ajustadas las machiembras. Es lástima que este *garaixe* no se halle desembarazado de paredes para poder apreciar su bello y agradable conjunto.

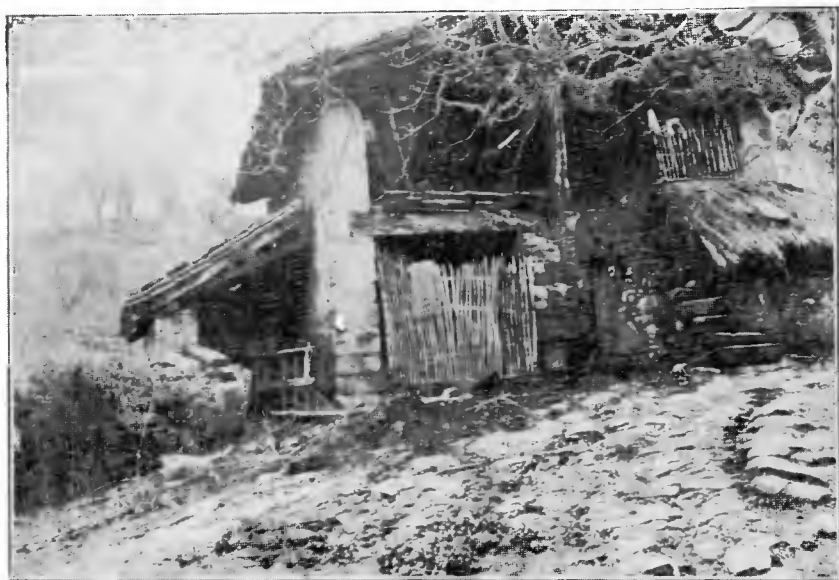
*Fig. 17.—Garaixe del caserío Ibaña-gañekoa (barrio Mendiola—Abadiano).*

La figura 17 es otra construcción similar que pertenece al caserío *Ibáragañekoa* del mismo barrio *Mendiola* (Abadiano). En este edificio aparecen fragmentos que, a juzgar por los detalles que se ven en algunas tablas, cuartones y pies derechos, pertenecieron a otro *garaixe* decorado.

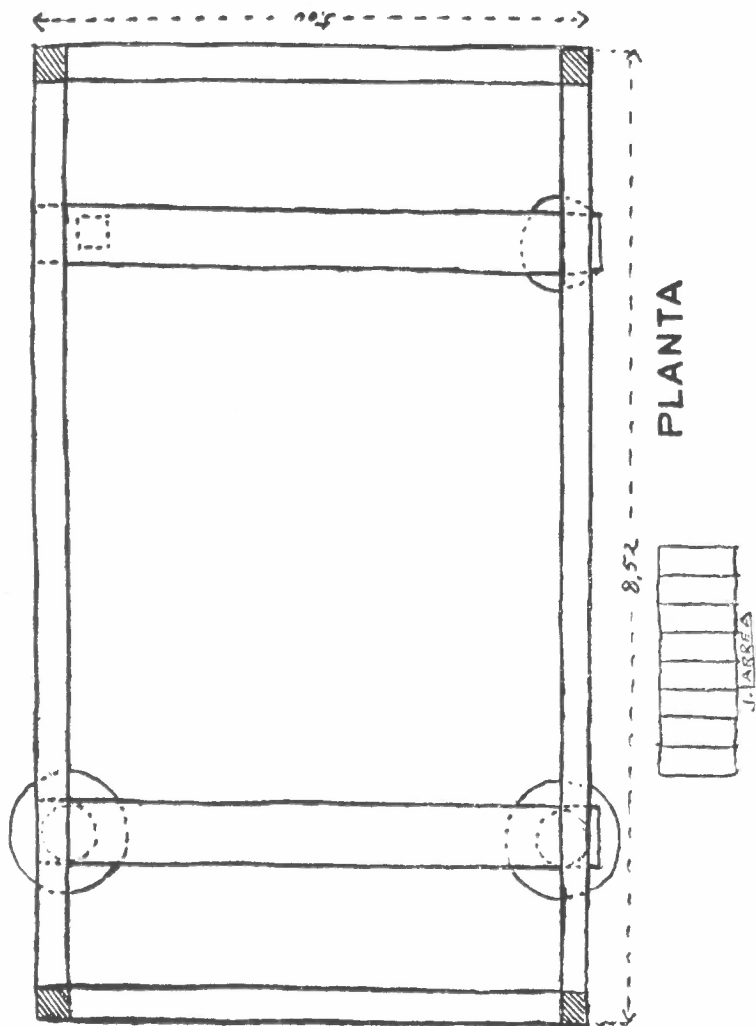
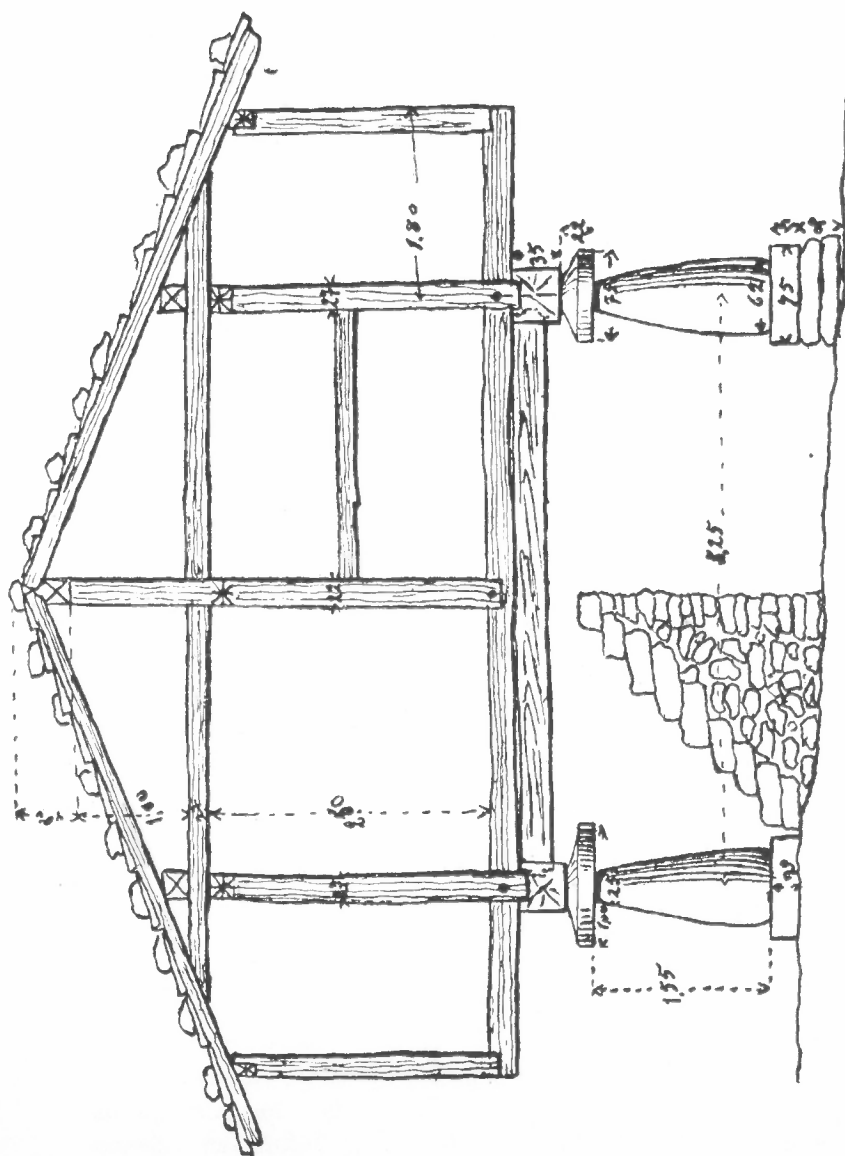
Fig. 15, a).

Los croquis de la figura 15 a) y b) dan idea de lo que sería esta construcción, si se derribaran las paredes.

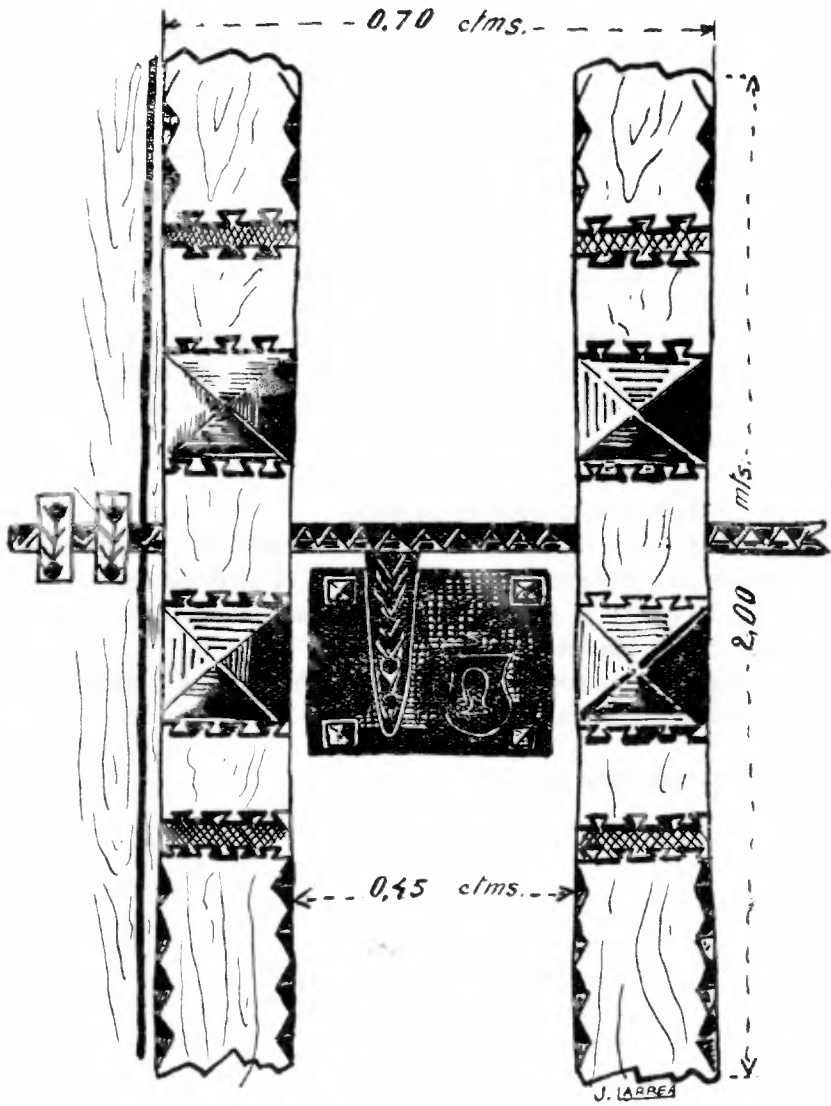
Fig. 16.

La figura 16 representa un croquis de un trozo de la puerta de entrada.
